Asbestinventarisattest

Kapellestraat 83, 8760 Tielt

Attestnummer : **20261102-000263.000**
Uitgegeven op : **02.11.2026**
Geldig tot : **02.11.2031**

Niet-asbestveilig

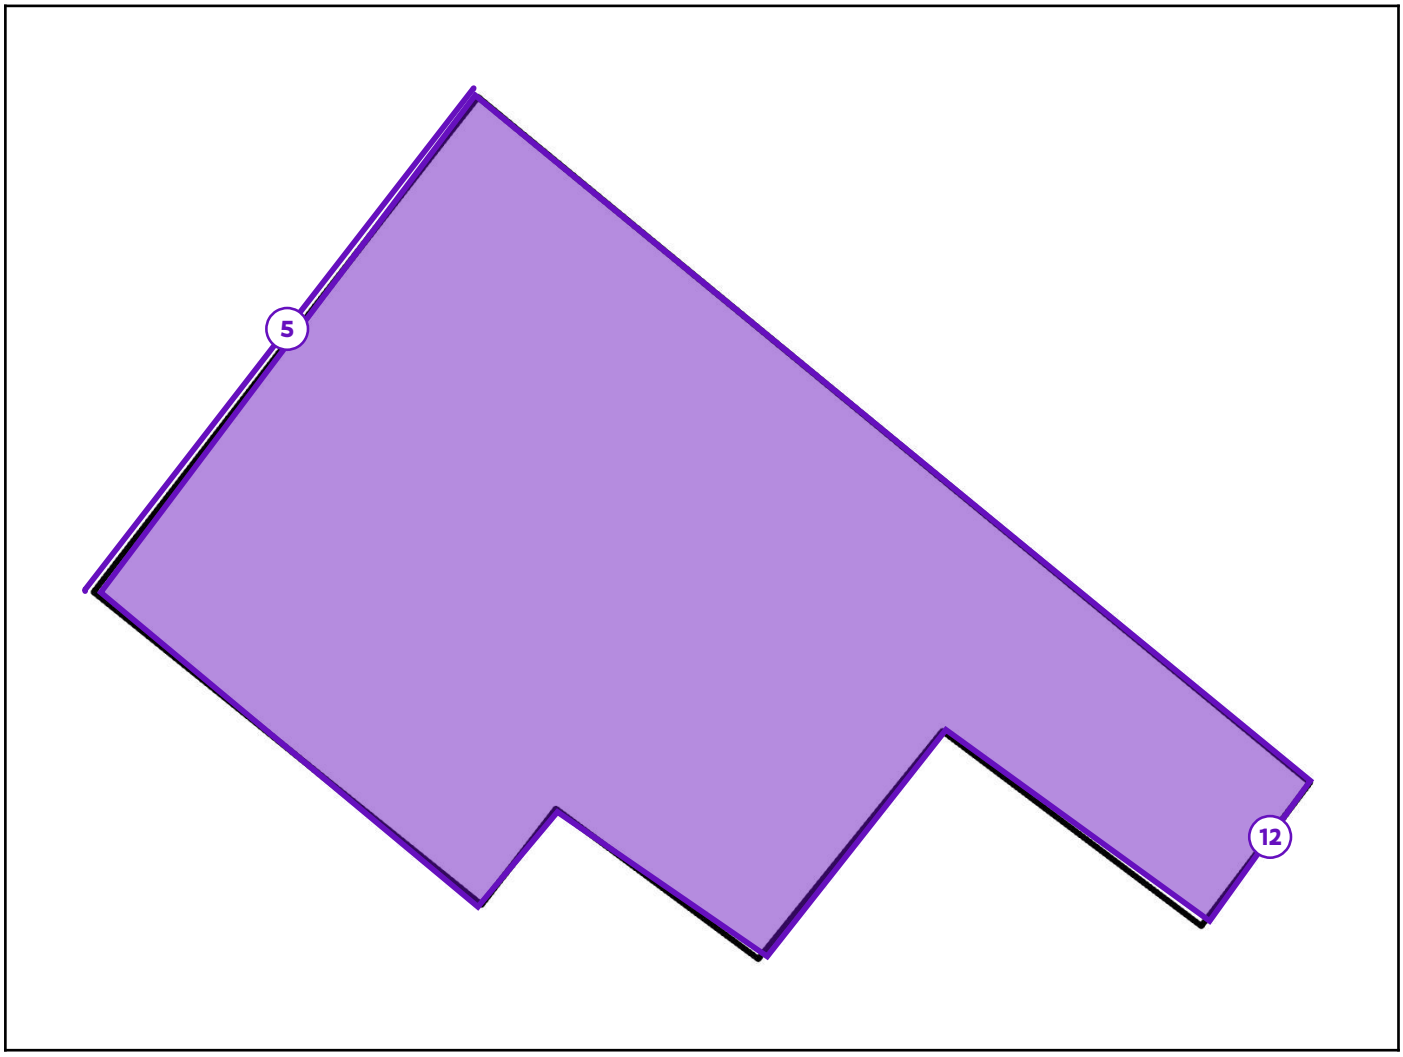
Plan 1.1: WONING

Beschrijving	Type	Actie
5. Dakgoot bevat niet asbestverdachte laag	Advies	-
12. Dakbedekking niet verdacht.	Overige ruimte of materiaal	-

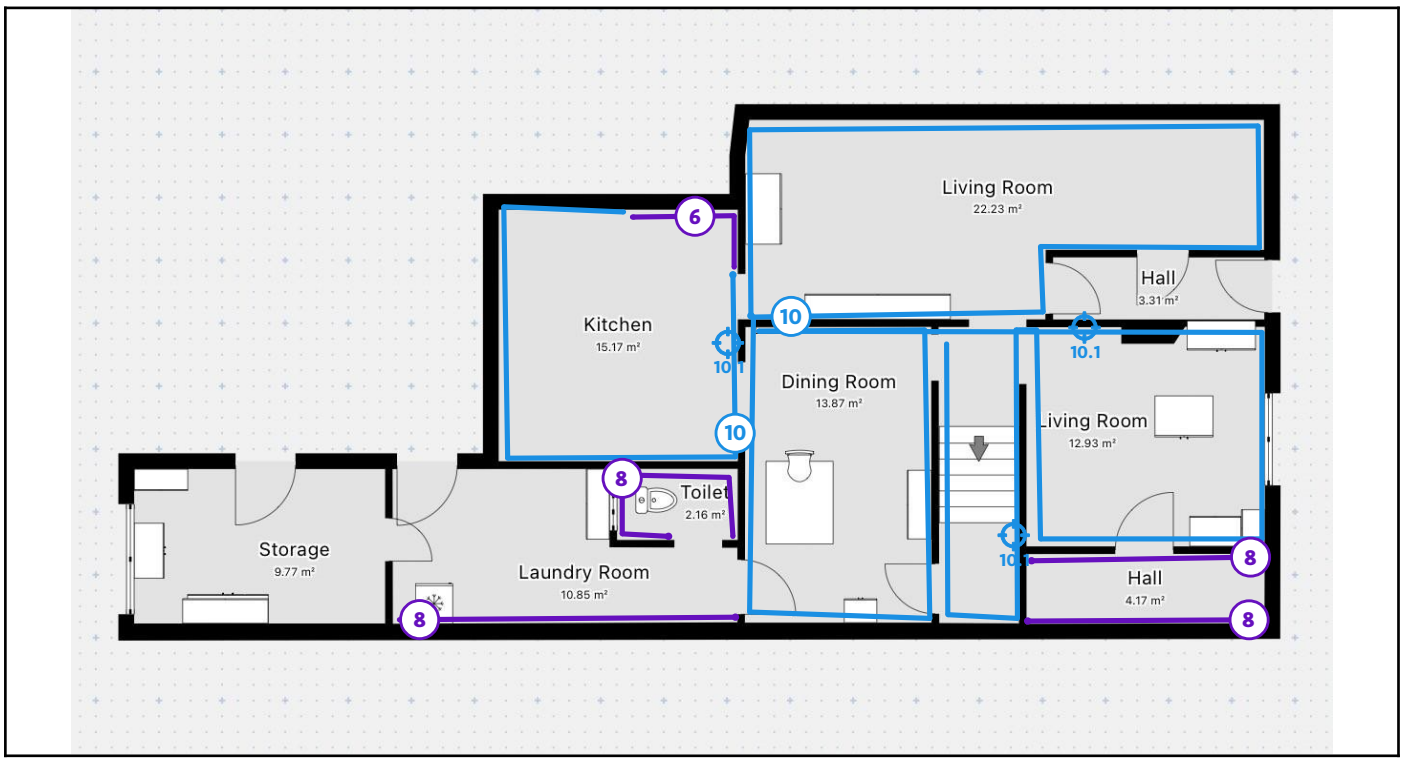
Plan 1.2: GELIJKVLOERS

Beschrijving	Type	Actie
6. Tegellijm niet zichtbaar	Advies	-
8. Ruimte achter valse wanden	Advies	-
10. Muurpleister	Geen asbest	-
10.1 Code: M01 - PL MUUR	Mengmonster	-

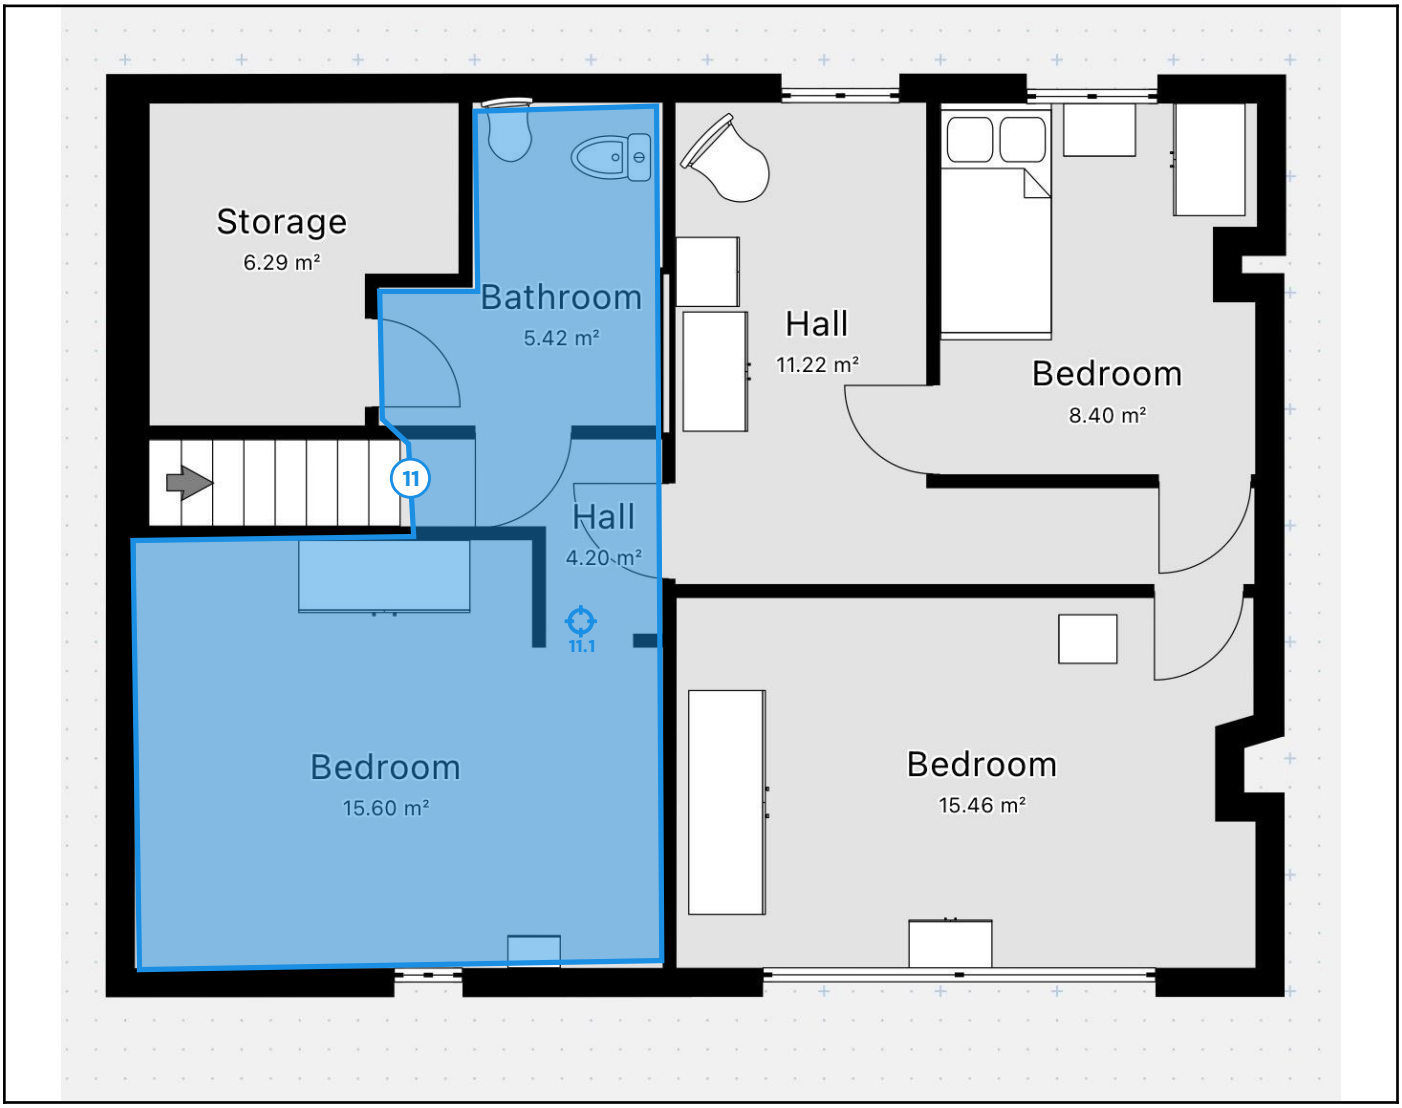
Plan 1.3: 1STE VERDIEP

Beschrijving	Type	Actie
11. 1STE - Vinylvloer met kartonlaag gelijmd	Geen asbest	-
11.1 Code: M03 - VINYL	Puntmonster	-

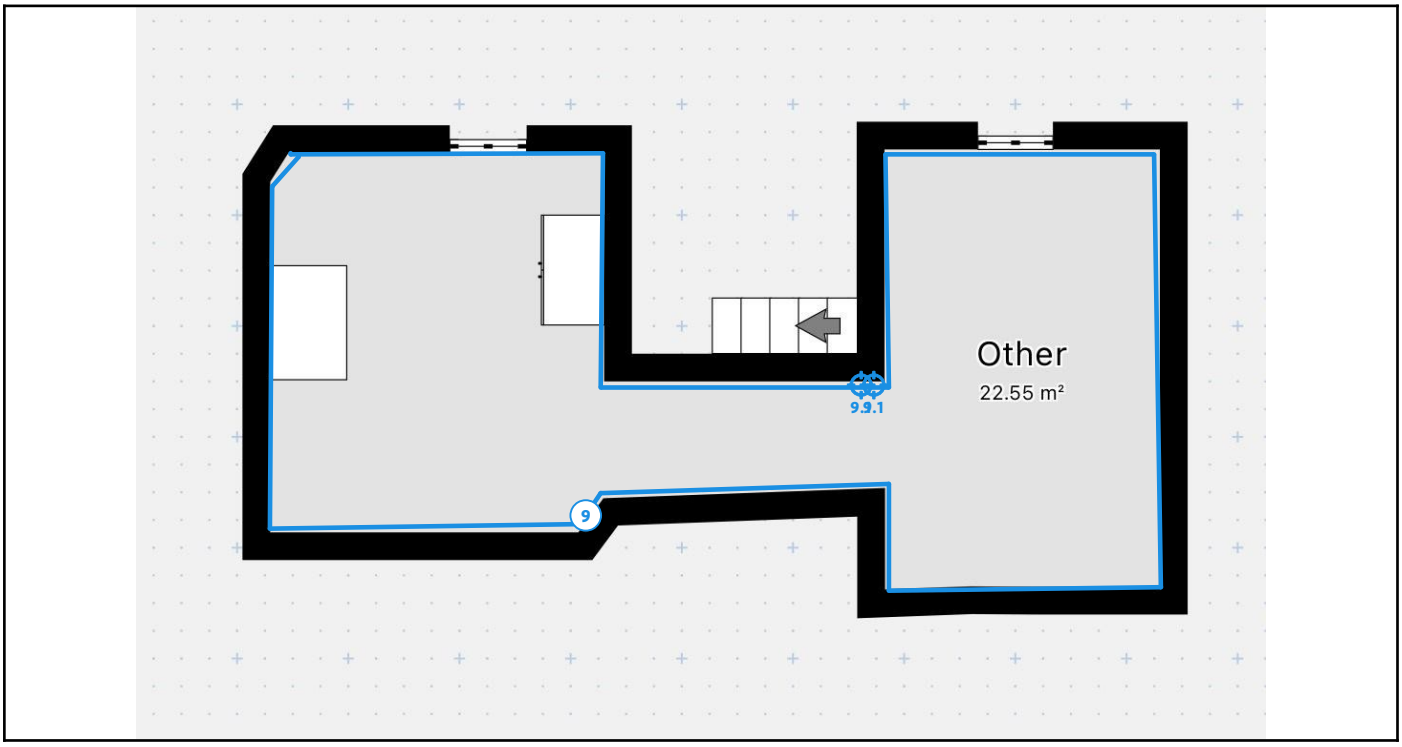
Plan 1.4: KELDER

Beschrijving	Type	Actie
9. Cementering binnentoepassing (met staalname)	Geen asbest	-
9.1 Code: M02 - CEMENTERING BINNEN	Mengmonster	-

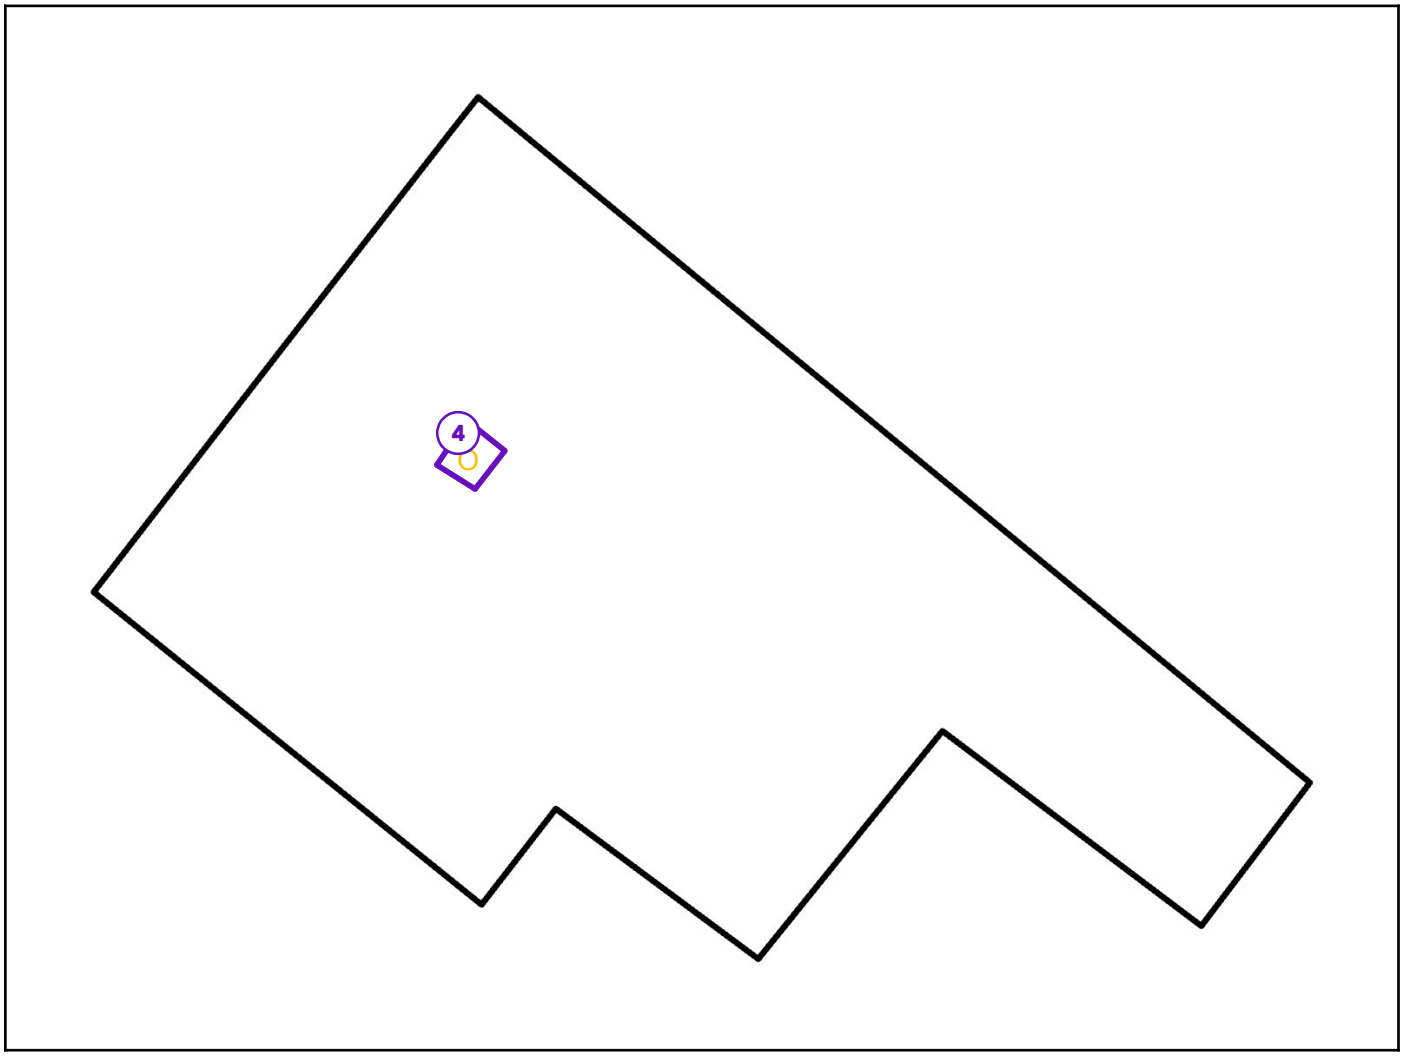
Plan 1.5: Hoofdgebouw plan

Beschrijving	Type	Actie
4. Schouw op het dak (beperkingsfiche)	Beperking	-
14. Schouwbuis niet verdacht.	Overige ruimte of materiaal	-

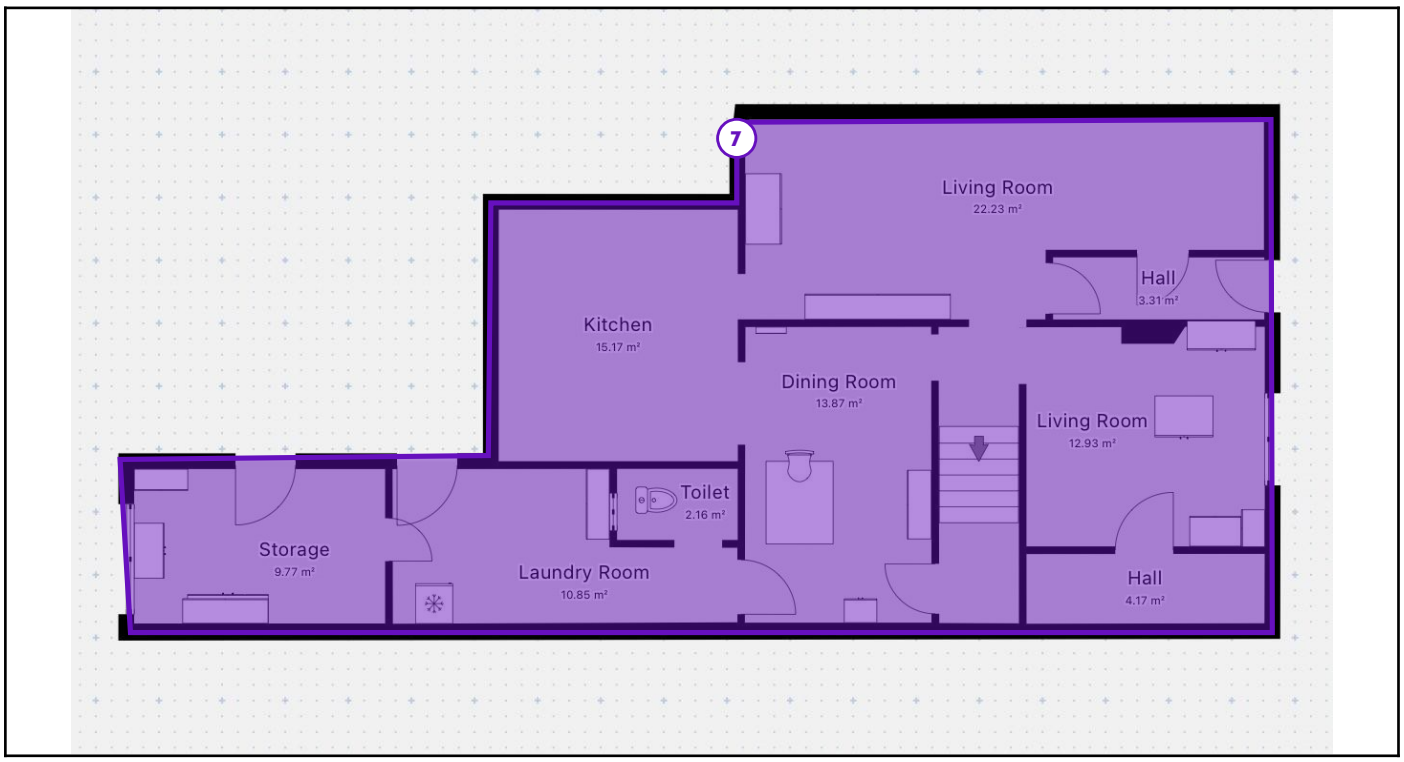
Plan 1.6: GELIJKVLOERS

Beschrijving	Type	Actie
7. Ruimte achter valse plafonds	Advies	-

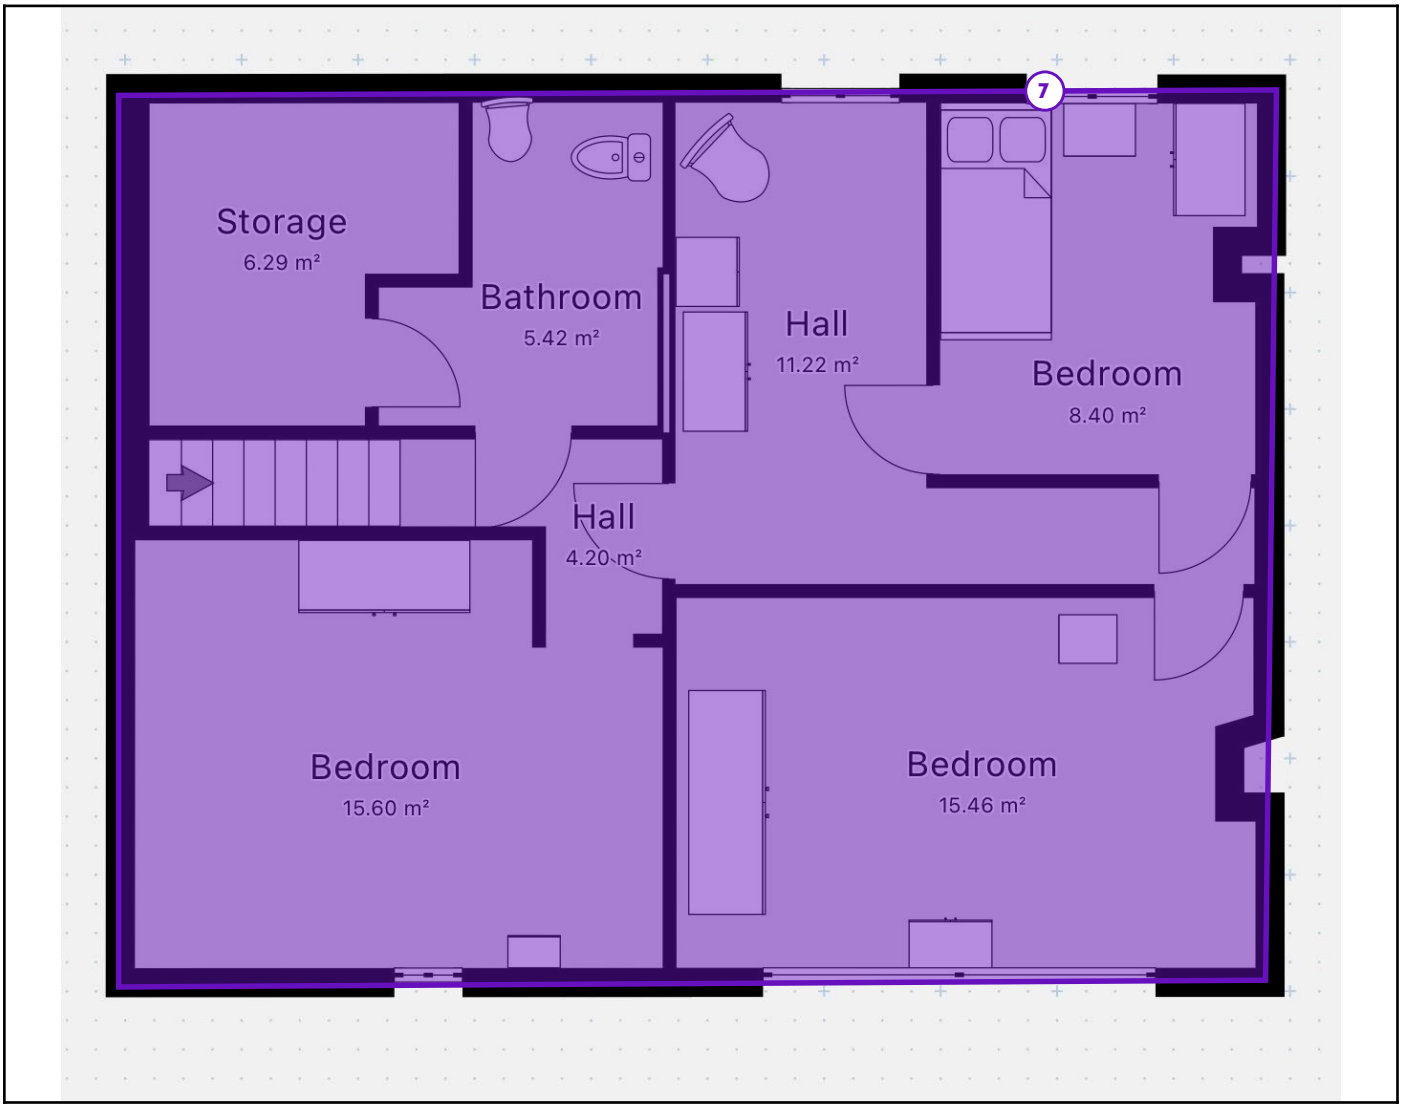
Plan 1.7: 1STE VERDIEP

Beschrijving	Type	Actie
7. Ruimte achter valse plafonds	Advies	-

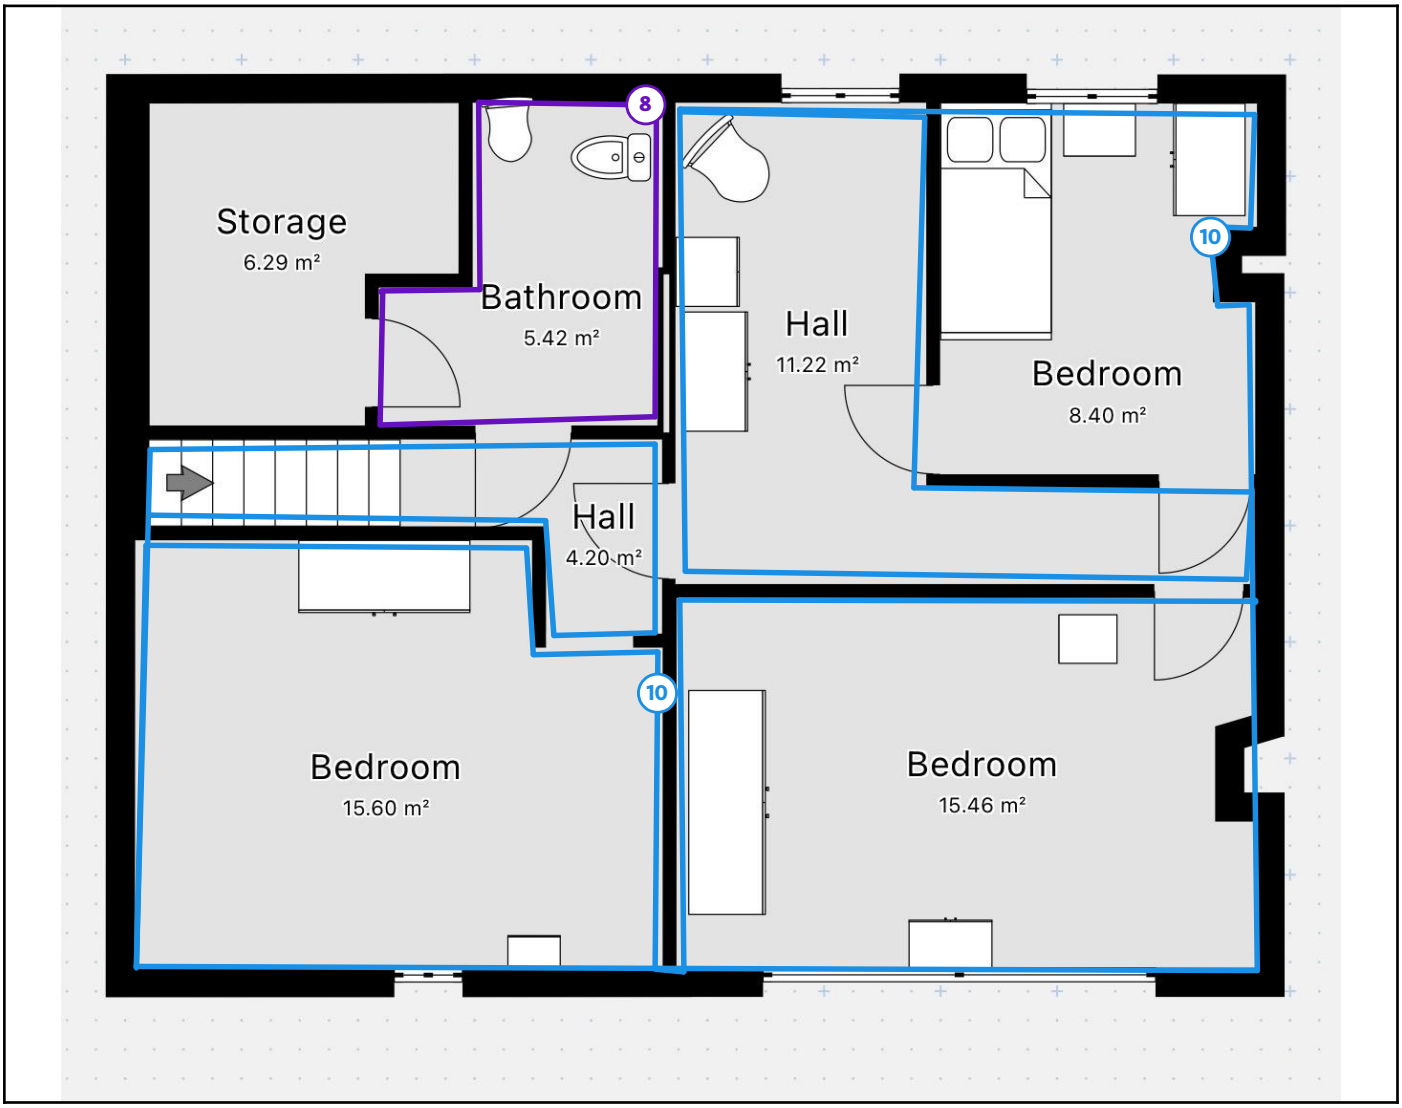
Plan 1.8: 1STE VERDIEP

Beschrijving	Type	Actie
8. Ruimte achter valse wanden	Advies	-
10. Muurpleister	Geen asbest	-

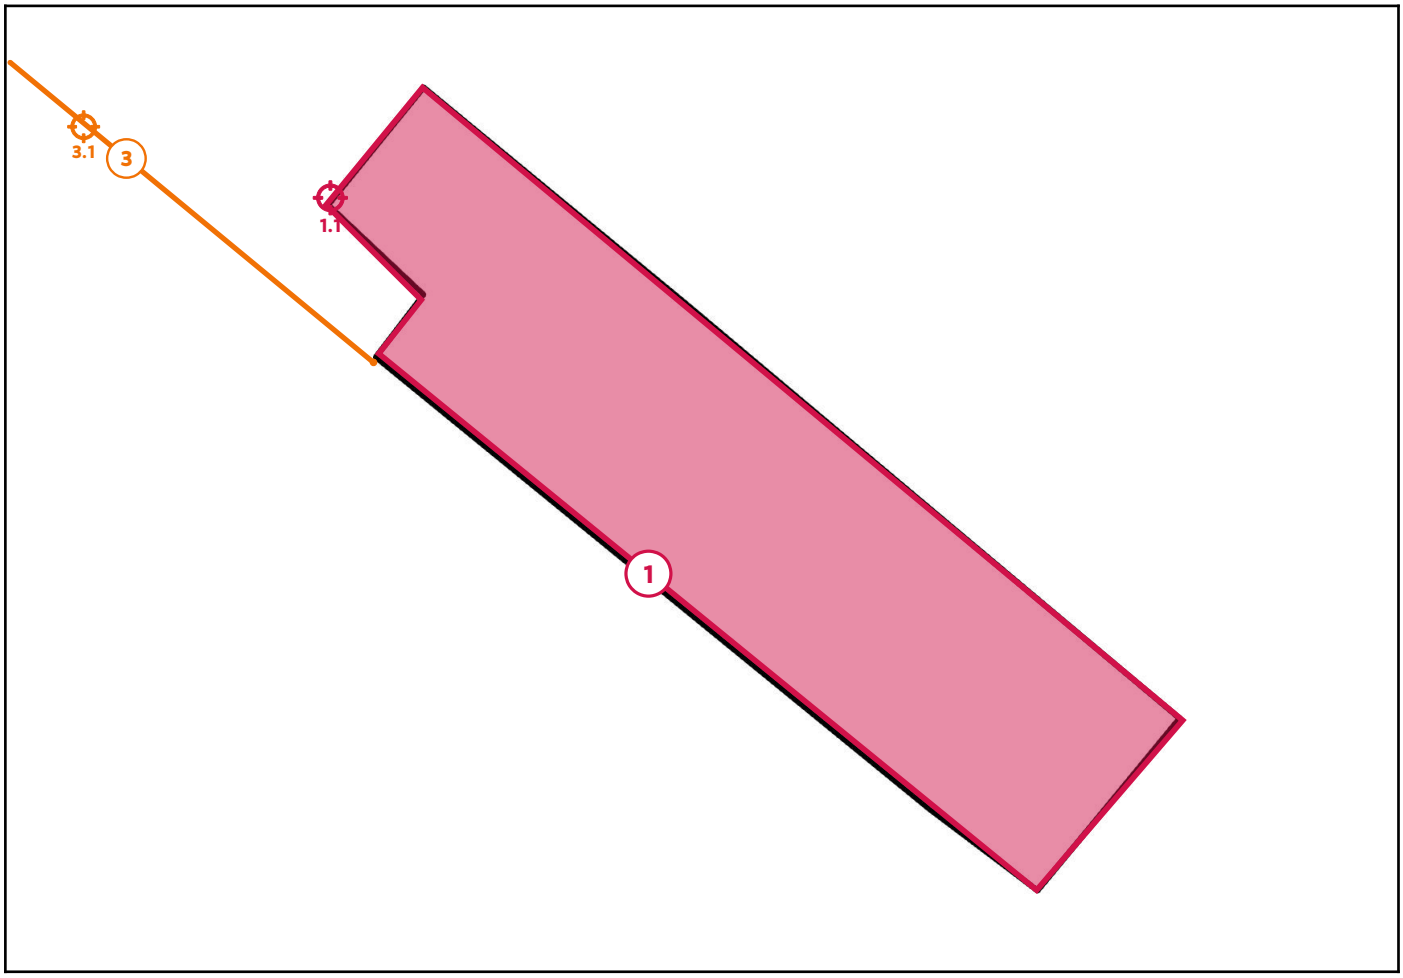
Plan 4.1: WERKPLAATS + GARAGE

Beschrijving	Type	Actie
1. Golfplaten (met staalname)	Asbestmateriaal	Dringend verwijderen
1.1 Code: M04 - GOLFPLATEN	Puntmonster	-
3. OMHEINING - cement plaat (met staalname)	Asbestmateriaal	Verwijderen
3.1 Code: M05 - CEMENT OMHEINING	Puntmonster	-

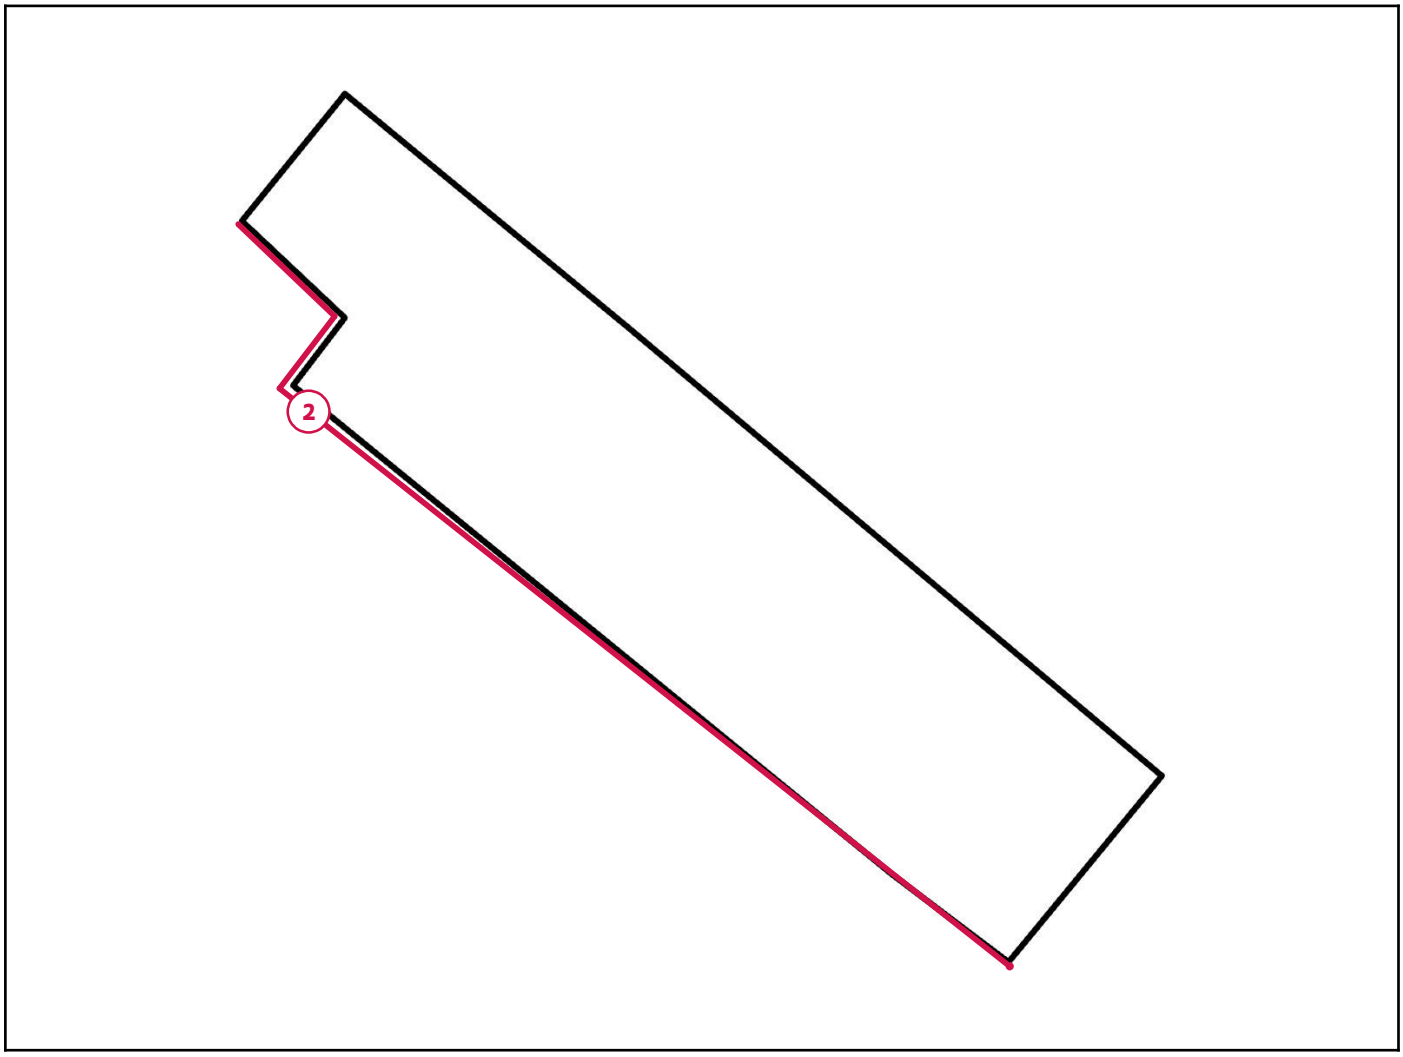
Plan 4.2: Bijgebouw plan

Beschrijving	Type	Actie
2. Slib/sediment dakgoot	Asbestmateriaal	Dringend verwijderen

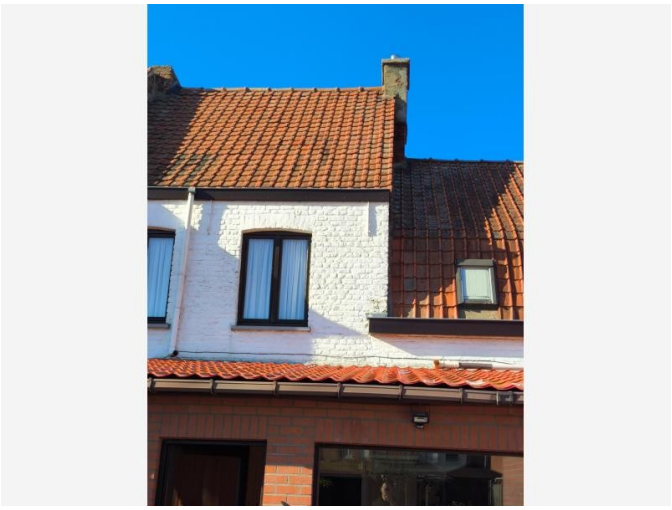
Fiche 4: Schouw op het dak (beperkingsfiche)

Tijdelijke beperking

Reden: Het te onderzoeken materiaal situeert zich hoger dan 3,50 m te rekenen vanaf een veilige ondergrond

Uitleg van de asbestdeskundige: Bij werken (dak of reiniging schouw) kan een stelling geplaatst worden , het is niet duidelijk of er asbestverdachte materialen aanwezig zijn in/rond de schouw.

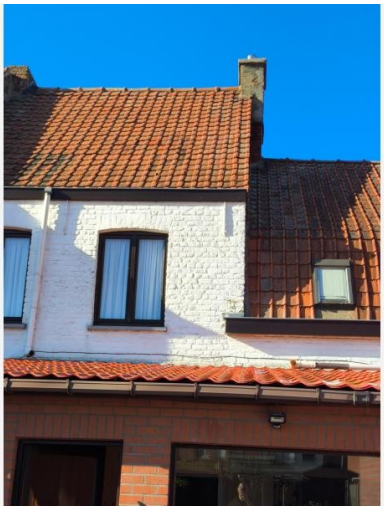
Fiche 5: Dakgoot bevat niet asbestverdachte laag

De dakgoot werd gecontroleerd, het materiaal is niet asbest-verdacht

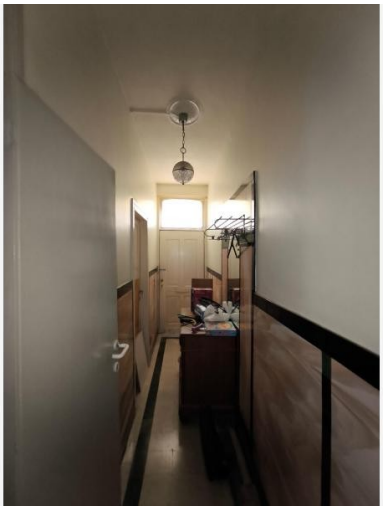
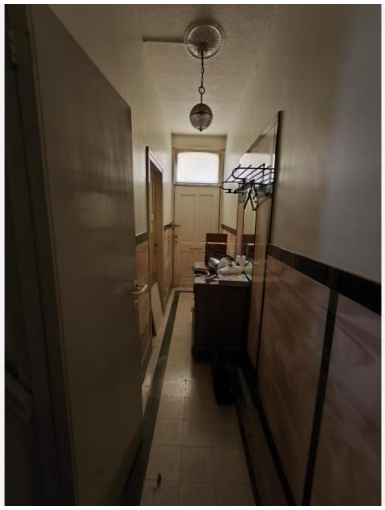
Fiche 8: Ruimte achter valse wanden

binnenwanden zijn afgewerkt met valse wanden PVC. Het is niet duidelijk of er pleisterwerk of asbest toepassingen aanwezig zijn achter/op deze valse wanden, het is aangewezen om bijkomend onderzoek uit te voeren bij werken.

Zonder destructieve handeling is het niet mogelijk om na te gaan of er asbesthoudende materialen aanwezig zijn achter de wand afwerking. Als bij sloop of renovatie blijkt dat er achter deze wanden nog pleisterwerk of asbest verdachte toepassingen aanwezig zijn, moet dit bemonsterd worden.

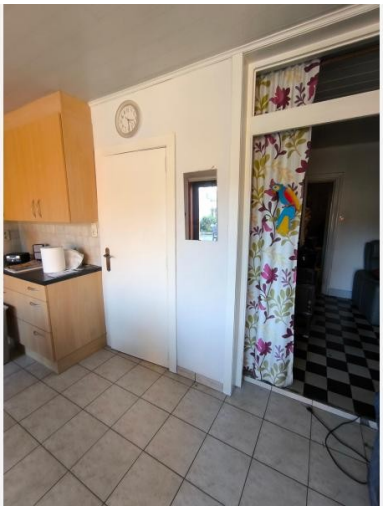
Fiche 10: Muurpleister

Geen asbest

#	Type	Referentie	Resultaat
10.1	Mengmonster	M01 - PL MUUR	Geen asbest

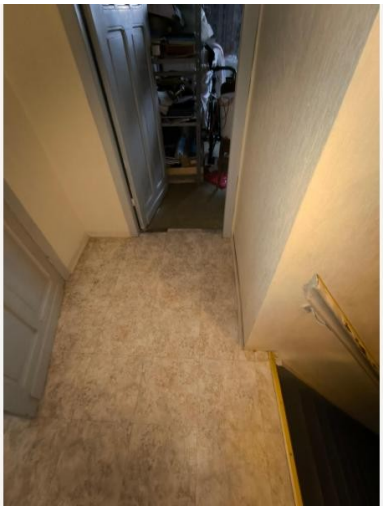
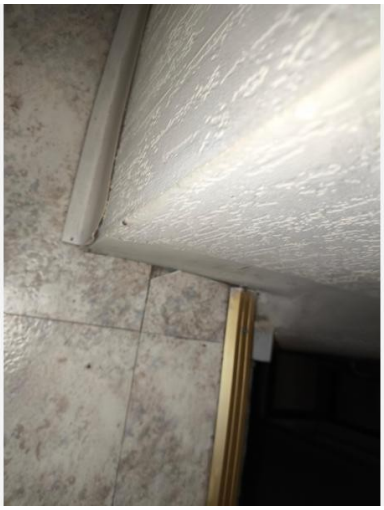
Fiche 11: 1STE - Vinylvloer met kartonlaag gelijmd

Geen asbest

#	Type	Referentie	Resultaat
11.1	Puntmonster	M03 - VINYL	Geen asbest

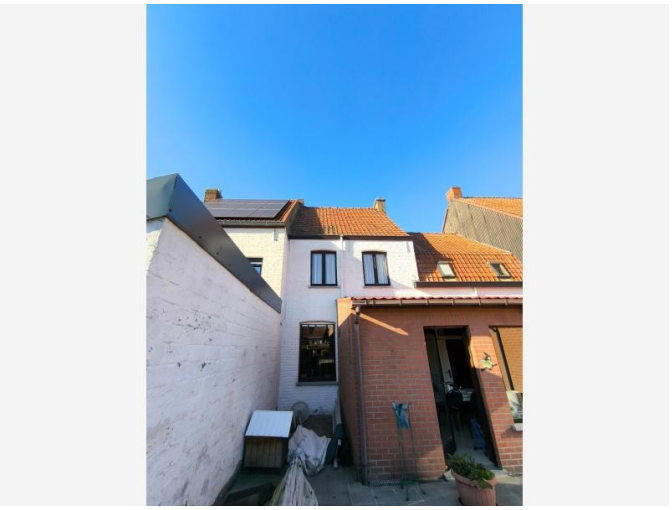
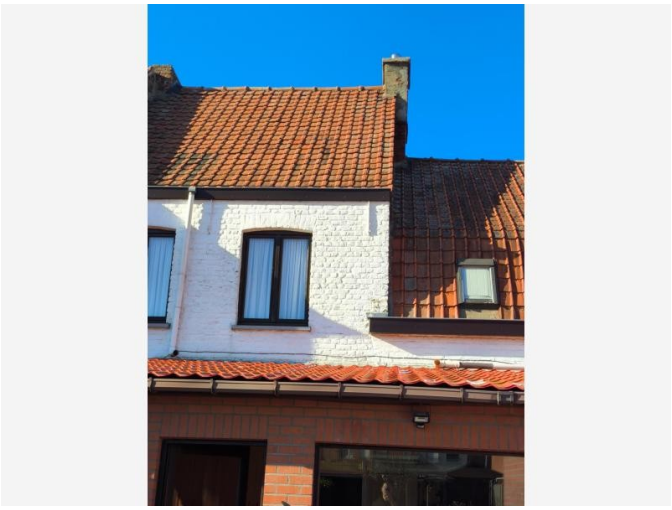
Beschrijving	Notitie	Terug te vinden op plannen
Fiche 12: Dakbedekking niet verdacht.	De dakbedekking werdt gecontroleerd. deze bestaat uit DAKPANNEN en bevat geen asbest verdachte materialen.	Plan 1.1: WONING
Fiche 13: Kit niet verdacht (visueel vastgesteld)	De gebruikte siliconen kit is niet asbestverdacht	-
Fiche 14: Schouwbuis niet verdacht.	De schouwbuis werdt gecontroleerd. deze bestaat uit PVC/METAAL en bevat geen asbest verdachte materialen.	Plan 1.5: Hoofdgebouw plan

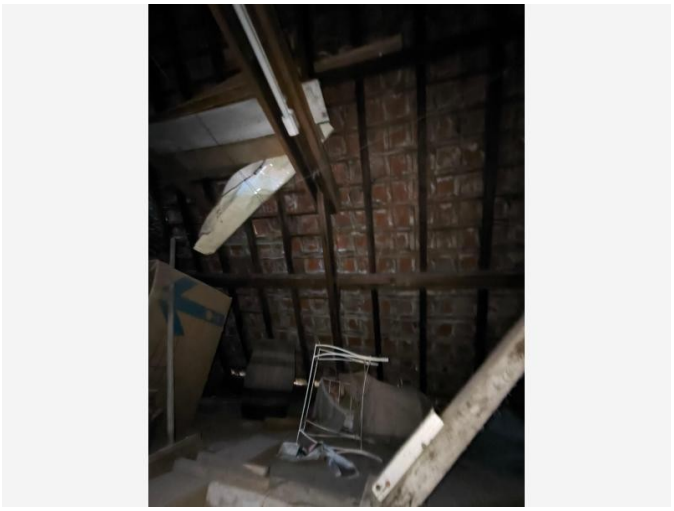
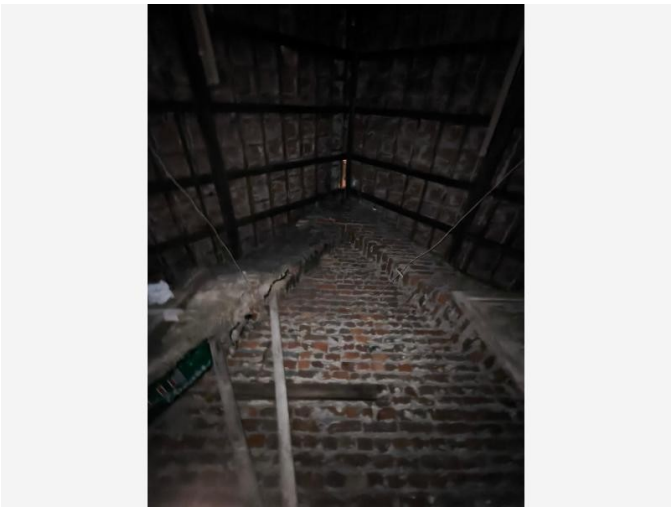
Beschrijving	Notitie	Terug te vinden op plannen
Fiche 15: rookgaskanalen (niet aanwezig)	rookgaskanalen (niet aanwezig) in het inspectie gebied.	-
Fiche 16: liftinfrastructuur (niet aanwezig)	liftinfrastructuur (niet aanwezig) in het inspectie gebied.	-
Fiche 17: onderdak (niet aanwezig)	onderdak (niet aanwezig) in het inspectie gebied.	-
Fiche 18: leidingisolatie (niet aanwezig)	leidingisolatie (niet aanwezig) in het inspectie gebied.	-
Fiche 19: stookketel (niet aanwezig)	stookketel (niet aanwezig) in het inspectie gebied.	-
