Verslag huishoudelijke elektrische installatie op laagspanning en zeer lage spanning

Referentie: **013-20261027-03**	Datum controle: **27/10/2026**
Keurder: **013**

Eigenaar:	**Onbekend**	EAN-code:	**541448820068615916**
Adres installatie:	**Kapellestraat 83, 8760 - Tielt**	Nummer teller(s):	**1sag1200265591**
		Distributienetbeheerder installatie:	**Fluvius**

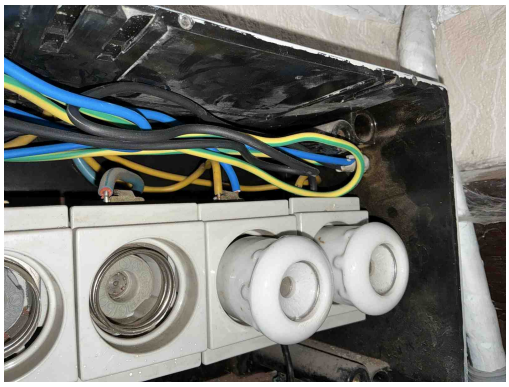
B17 - De voedingsspanning is niet op elk bord vermeld (Boek 1: 3.1.3.3).

B02 - Het elektrisch verdeelbord is onvoldoende bereikbaar (Boek 1: 5.3.5.1).
Opmerking: Oa verdeelbord hangt te hoog

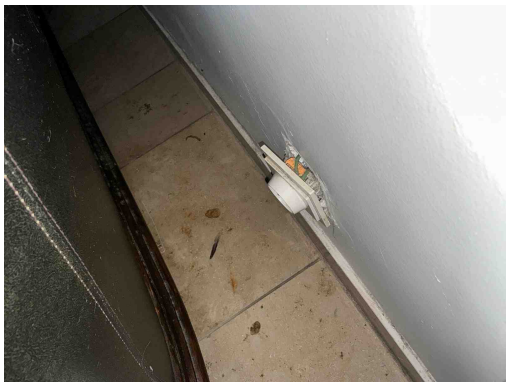
I01 - De waarde van de isolatieweerstand per kring dient tenminste 0,50 Mohm (1000 x Utest) te zijn (Boek 1: 6.4.5.1).
Opmerking: Oa kring 1

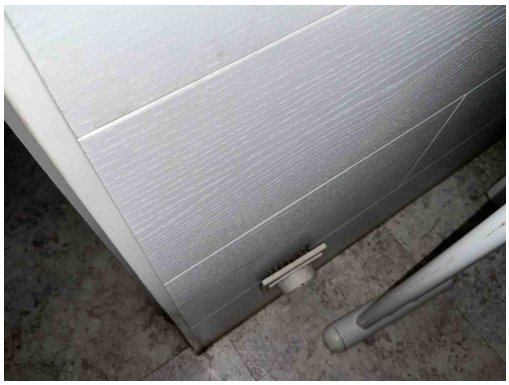
T10 - Bepaalde contactdozen en/of schakelaars zijn niet degelijk bevestigd (Boek 1: 1.4.1.3).
Opmerking: Oa living, badkamer

T02 - Gevaar voor rechtstreekse aanraking: genaakbare delen onder spanning (Boek 1: 4.2.2).
Opmerking: Oa living, kelder, berging ...

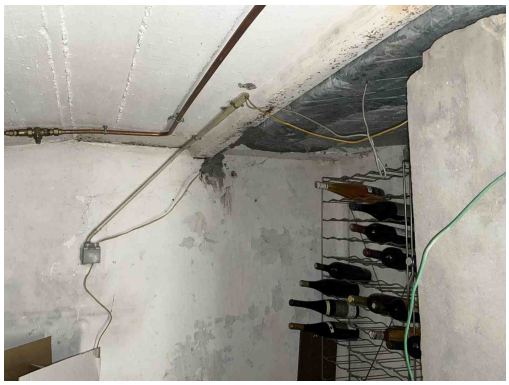
T10 - Bepaalde contactdozen en/of schakelaars zijn niet degelijk bevestigd (Boek 1: 1.4.1.3).
Opmerking: Oa living, badkamer

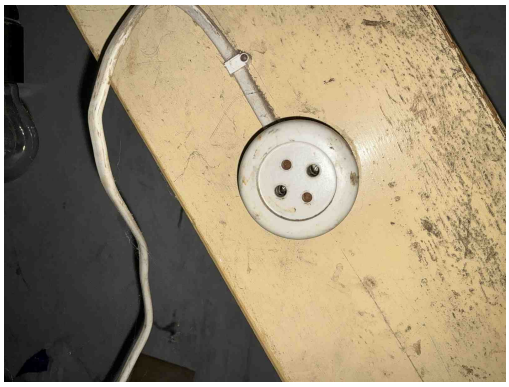
T02 - Gevaar voor rechtstreekse aanraking: genaakbare delen onder spanning (Boek 1: 4.2.2).
Opmerking: Oa living, kelder, berging ...

C21 - Het gebruik van geleiders van het type VOB, zonder bijkomende afscherming is niet toegestaan (Boek 1: 5.2.9.6).
Opmerking: Oa kelder

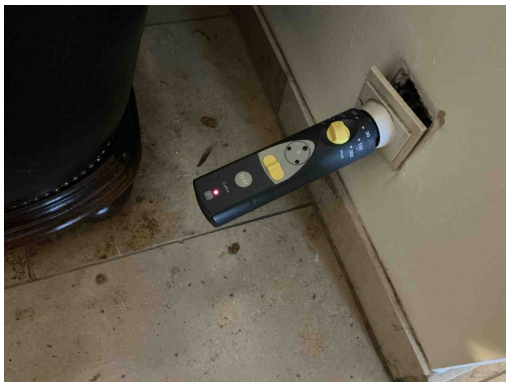
A20 - Er bevindt zich een contactdoos zonder beschermingsgeleider in de elektrische installatie. Deze is niet geplaatst achter een differentieelstroombeschermingsinrichting met grote (max. 30mA) of zeer grote (max. 10mA)gevoeligheid. (Boek 1: 8.2.1.b)
Opmerking: Oa living, kelder, berging

T13 - Opbouwcontactdozen en/of -schakelaars zonder achterplaatje mogen niet rechtstreeks op een brandbare ondergrond bevestigd worden (Boek 1: 4.3.3.5).
Opmerking: Oa kelder, berging, slaapkamer

T11 - De contactdozen waarvan de toegekende stroomsterkte maximaal 16A en de toegekende spanning maximaal 250V bedraagt en niet bedoeld zijn voor de voeding van een of meerdere verbruikstoestellen voor een specifiek doel en niet geplaatst zijn in of op schakel- en verdeelborden, beschikken niet of IPXX-D (incl. gemeenschappelijke delen residentieel geheel) (Boek 1: 4.2.2.3/5.3.5.2).
Opmerking: Oa kelder, berging, werkplaats...

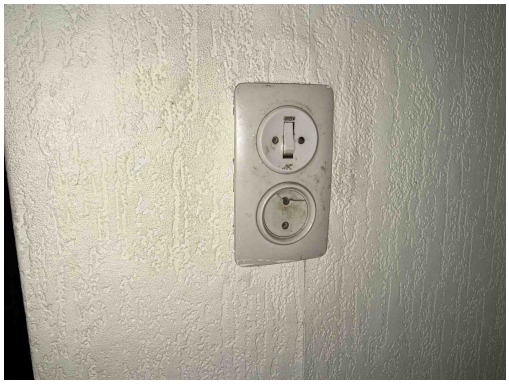
T09 - Bepaalde contactdozen en/of schakelaars zijn beschadigd (Boek 1: 1.4.1.3).
Opmerking: Oa keuken, nachthal, slaapkamer...

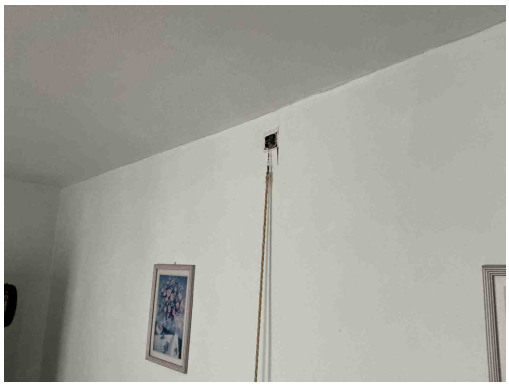
T09 - Bepaalde contactdozen en/of schakelaars zijn beschadigd (Boek 1: 1.4.1.3).
Opmerking: Oa keuken, nachthal, slaapkamer...

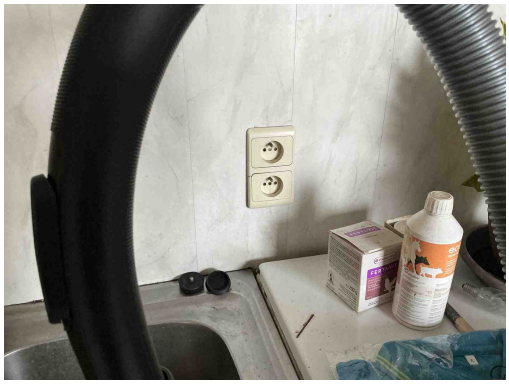
T09 - Bepaalde contactdozen en/of schakelaars zijn beschadigd (Boek 1: 1.4.1.3).
Opmerking: Oa keuken, nachthal, slaapkamer...

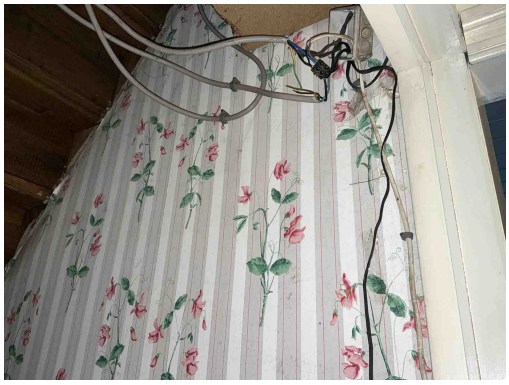
C30 - De deksels van de aftakdoos/aftakdozen ontbreken (Boek 1: 4.2.2.1, 5.2.6.1).
Opmerking: Oa kelder, wasplaats

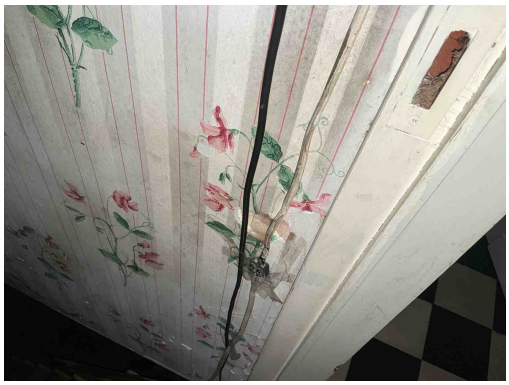
C13 - Onvoldoende bevestiging van de leiding(en) (Boek 1: 5.2.9.5).
Opmerking: Oa kelder, berging, zolder

C35 - Er zijn doorverbindingen gemaakt met lusterklemmen; er kon niet aangetoond worden dat deze klemmen geschikt zijn voor de aanwezige spanning, stroom en draadsectie en dat ze “CE” zijn (Boek 1: 1.4.2.1.).
Opmerking: Oa kelder, zolder ...

C27 - Het gebruik van geleiders van het type VTLmB (côte-à-côte) is niet toegestaan (Boek 1: 1.4.2.1).
Opmerking: Oa kelder, berging, zolder ...

C26 - De verbindingen zijn niet gebeurd in borden, in aftakdozen, aan de klemmen van contactdozen, schakelaars of in de verlichtingstoestellen (Boek 1: 5.2.6.1).
Opmerking: Oa kelder, berging, wasplaats...

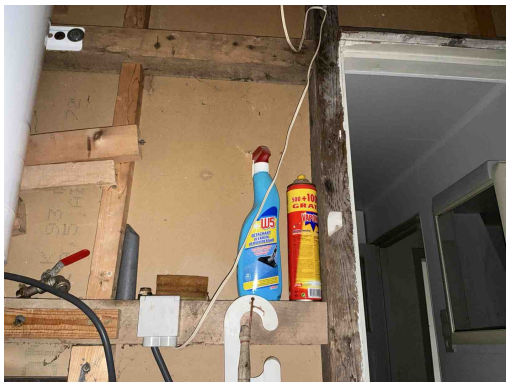
C13 - Onvoldoende bevestiging van de leiding(en) (Boek 1: 5.2.9.5).
Opmerking: Oa kelder, berging, zolder

C35 - Er zijn doorverbindingen gemaakt met lusterklemmen; er kon niet aangetoond worden dat deze klemmen geschikt zijn voor de aanwezige spanning, stroom en draadsectie en dat ze “CE” zijn (Boek 1: 1.4.2.1.).
Opmerking: Oa kelder, zolder ...

C38 - Het gebruikte kabeltype (snoerkabel) voldoet niet aan de specificaties die van toepassing zijn op voedingsleidingen voor vaste installatie (Boek 1: 1.4.2.1, 5.2.6.2).
Opmerking: Oa kelder, berging...

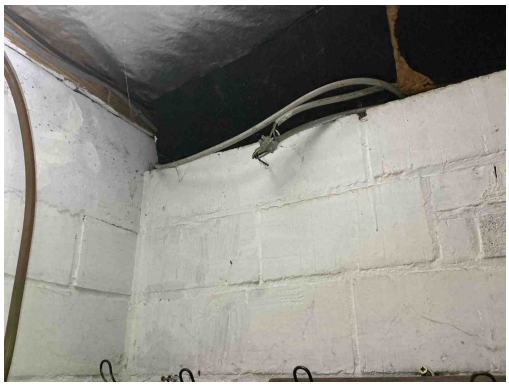
C27 - Het gebruik van geleiders van het type VTLmB (côte-à-côte) is niet toegestaan (Boek 1: 1.4.2.1).
Opmerking: Oa kelder, berging, zolder ...

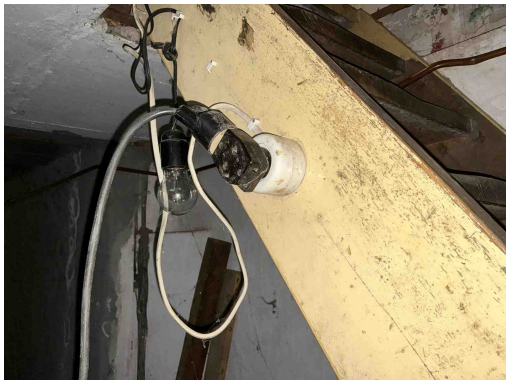
C26 - De verbindingen zijn niet gebeurd in borden, in aftakdozen, aan de klemmen van contactdozen, schakelaars of in de verlichtingstoestellen (Boek 1: 5.2.6.1).
Opmerking: Oa kelder, berging, wasplaats...

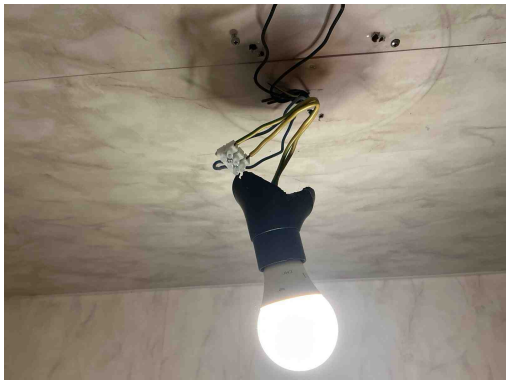
Mechanisch niet beschermde beschermingsgeleiders moeten een minimale sectie hebben van 4mm.
Opmerking: Oa kelder

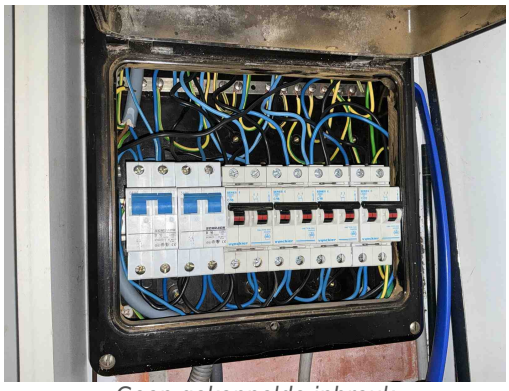
B06 - Het elektrisch verdeelbord heeft niet de minimale beschermingsgraad IPXX-B in een gewone ruimte (Boek 1: 4.2.2.3).
