Asbestinventarisattest

Nieuwstraat 31, 8710 Wielsbeke

Attestnummer : **20260610-000313.000**
Uitgegeven op : **10.06.2026**
Geldig tot : **10.06.2031**

Niet-asbestveilig

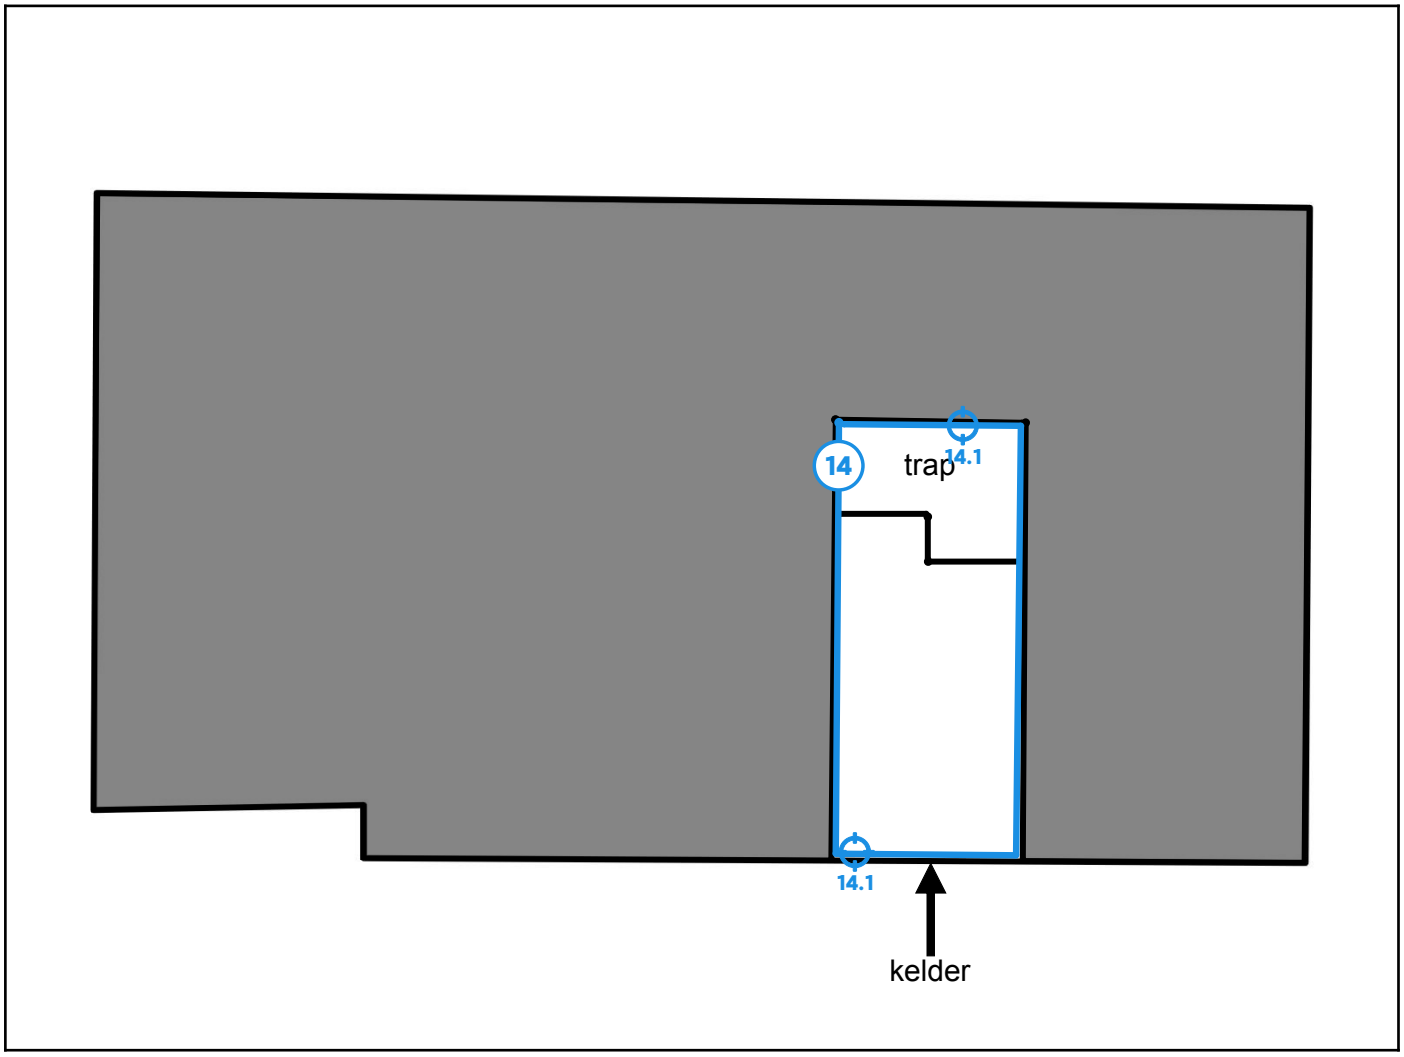
Plan 1.1: Plan kelderverdieping

Beschrijving	Type	Actie
14. Cementering kelder	Geen asbest	-
14.1 Code: 2637877-08	Mengmonster	-

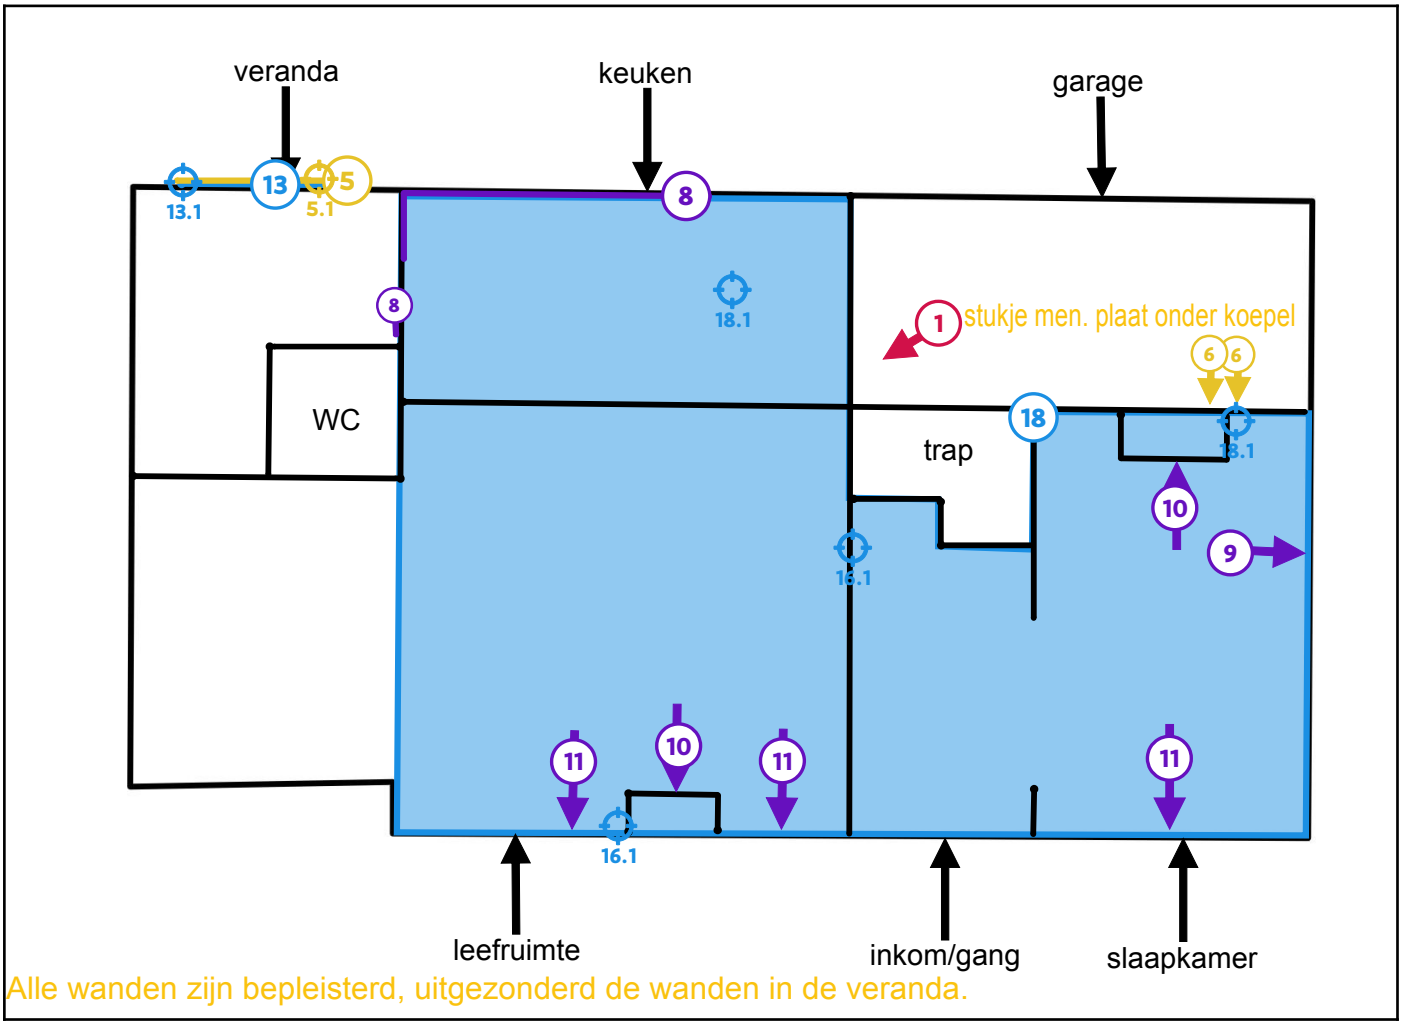
Plan 1.2: Plan gelijkvloerse verdieping

Beschrijving	Type	Actie
1. Stuk menuiserite plaat	Asbestmateriaal	Dringend verwijderen
5. Mastiek alu raam, tussen raam en glas	Asbestmateriaal	Zorgvuldig beheren
5.1 Code: 2637877-11	Puntmonster	-
6. Bakelieten schakelaars en elektrisch materiaal	Asbestmateriaal	Zorgvuldig beheren
8. Lijm faiences	Advies	-
9. Lijm plinten	Advies	-
10. Haarden	Advies	-

11. Verwarmingskachels	Advies	-
13. Mastiek alu raam, tussen raam en wand	Geen asbest	-
13.1 Code: 2637877-12	Puntmonster	-
16. Pleisterwerk wanden	Geen asbest	-
16.1 Code: 2637877-01	Mengmonster	-
18. Pleisterwerk plafonds	Geen asbest	-
18.1 Code: 2637877-02	Mengmonster	-

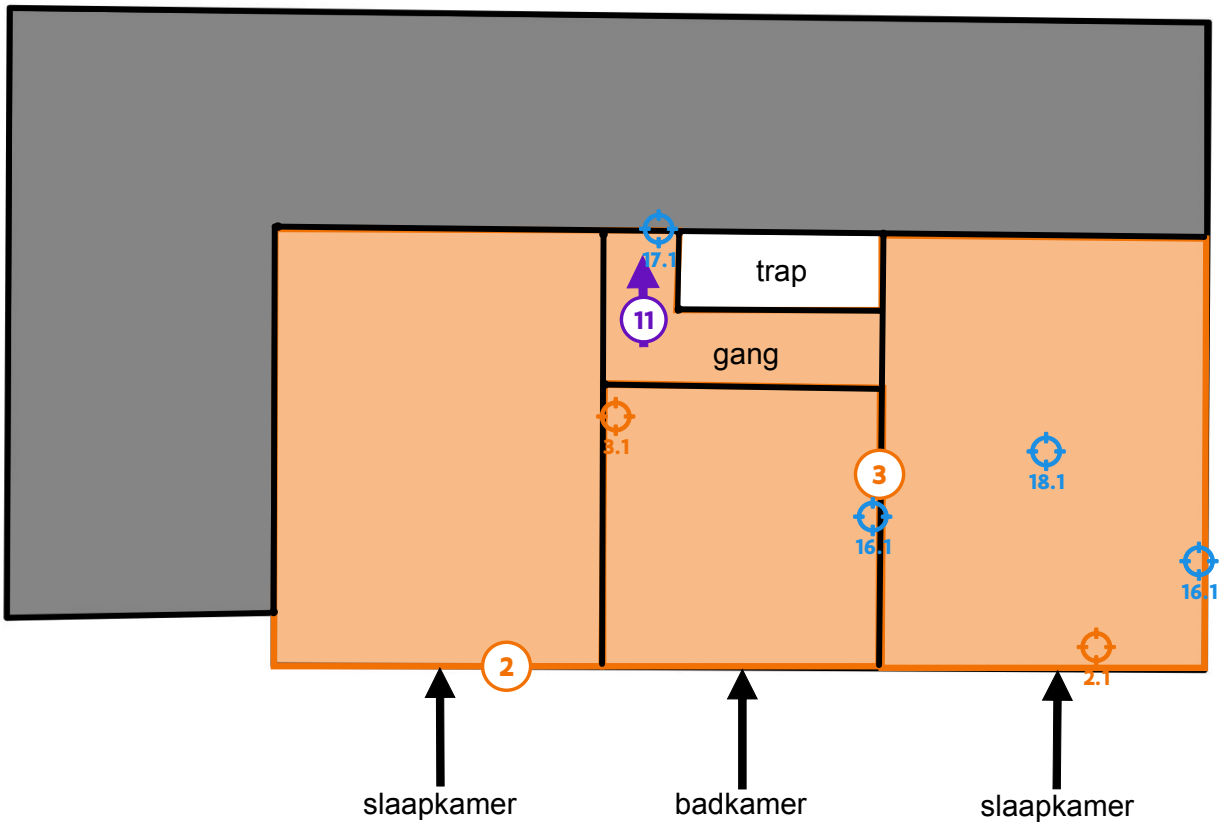
Plan 1.3: Plan eerste verdieping

Alle wanden zijn bepleisterd.
Alle plafonds zijn bepleisterd.

Beschrijving	Type	Actie
2. Vinyl vloer eerste verdieping	Asbestmateriaal	Verwijderen
2.1 Code: 2637877-04	Puntmonster	-
3. Vinyl vloer badkamer	Asbestmateriaal	Verwijderen
3.1 Code: 2637877-05	Puntmonster	-
11. Verwarmingskachels	Advies	-
16. Pleisterwerk wanden	Geen asbest	-
16.1 Code: 2637877-01	Mengmonster	-

17. Mastiek houten ramen, tussen raam en glas	Geen asbest	-
17.1 Code: 2637877-03	Puntmonster	-
18. Pleisterwerk plafonds	Geen asbest	-
18.1 Code: 2637877-02	Mengmonster	-

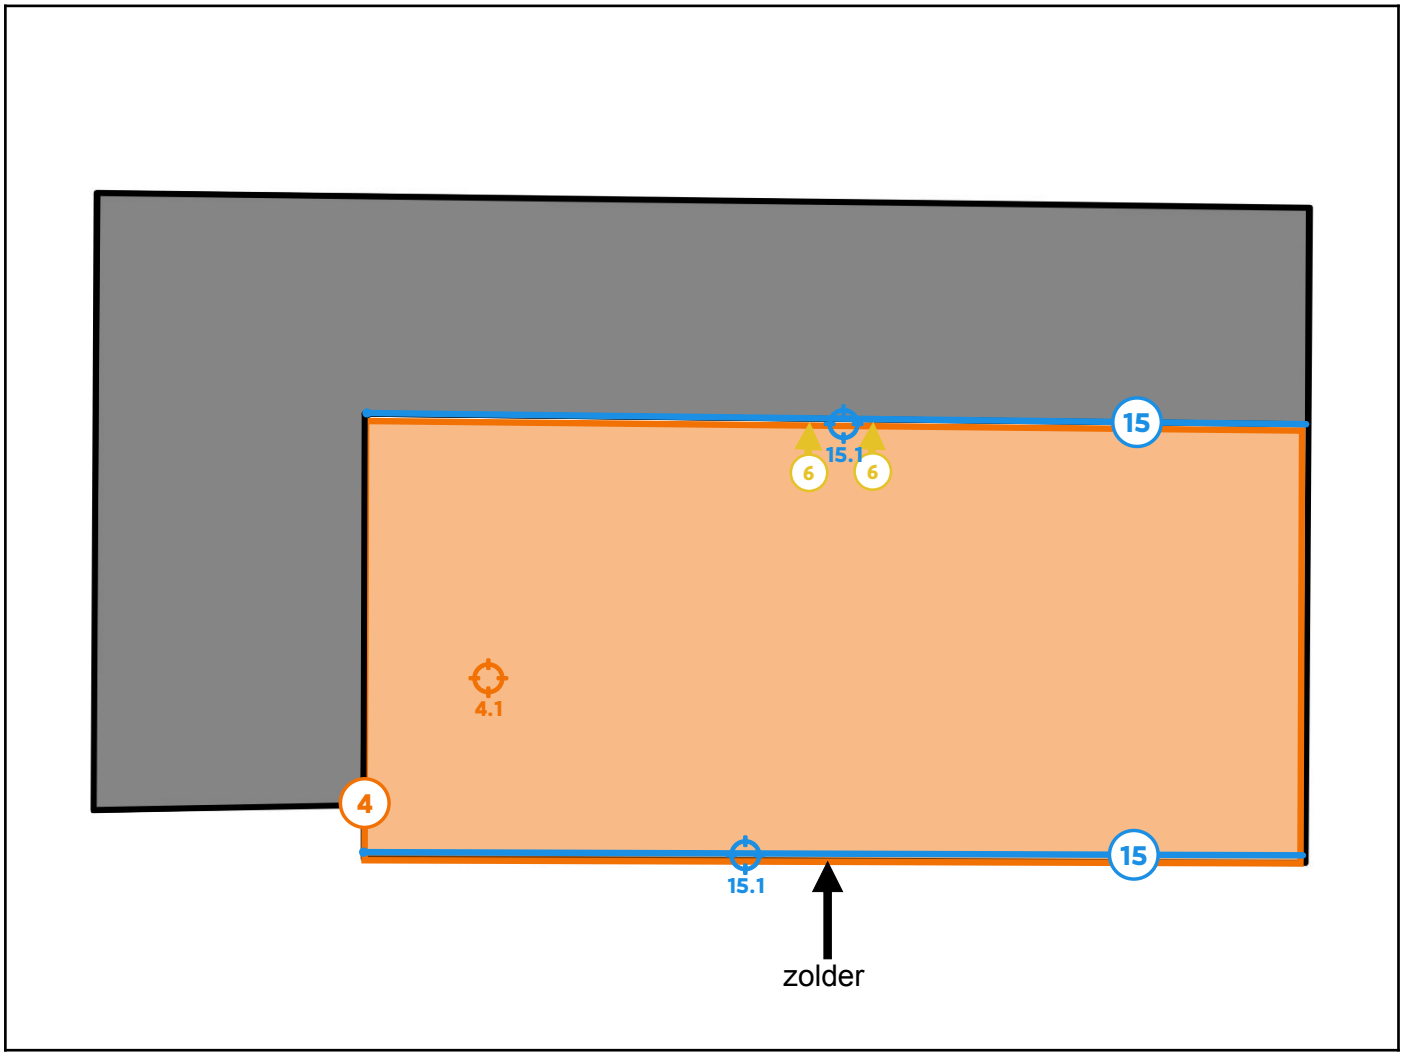
Plan 1.4: Plan zolderverdieping

Beschrijving	Type	Actie
4. Menuiserite onderdak	Asbestmateriaal	Maatregelen nemen
4.1 Code: 2637877-10	Puntmonster	-
6. Bakelieten schakelaars en elektrisch materiaal	Asbestmateriaal	Zorgvuldig beheren
15. Cementering zolder	Geen asbest	-
15.1 Code: 2637877-09	Mengmonster	-

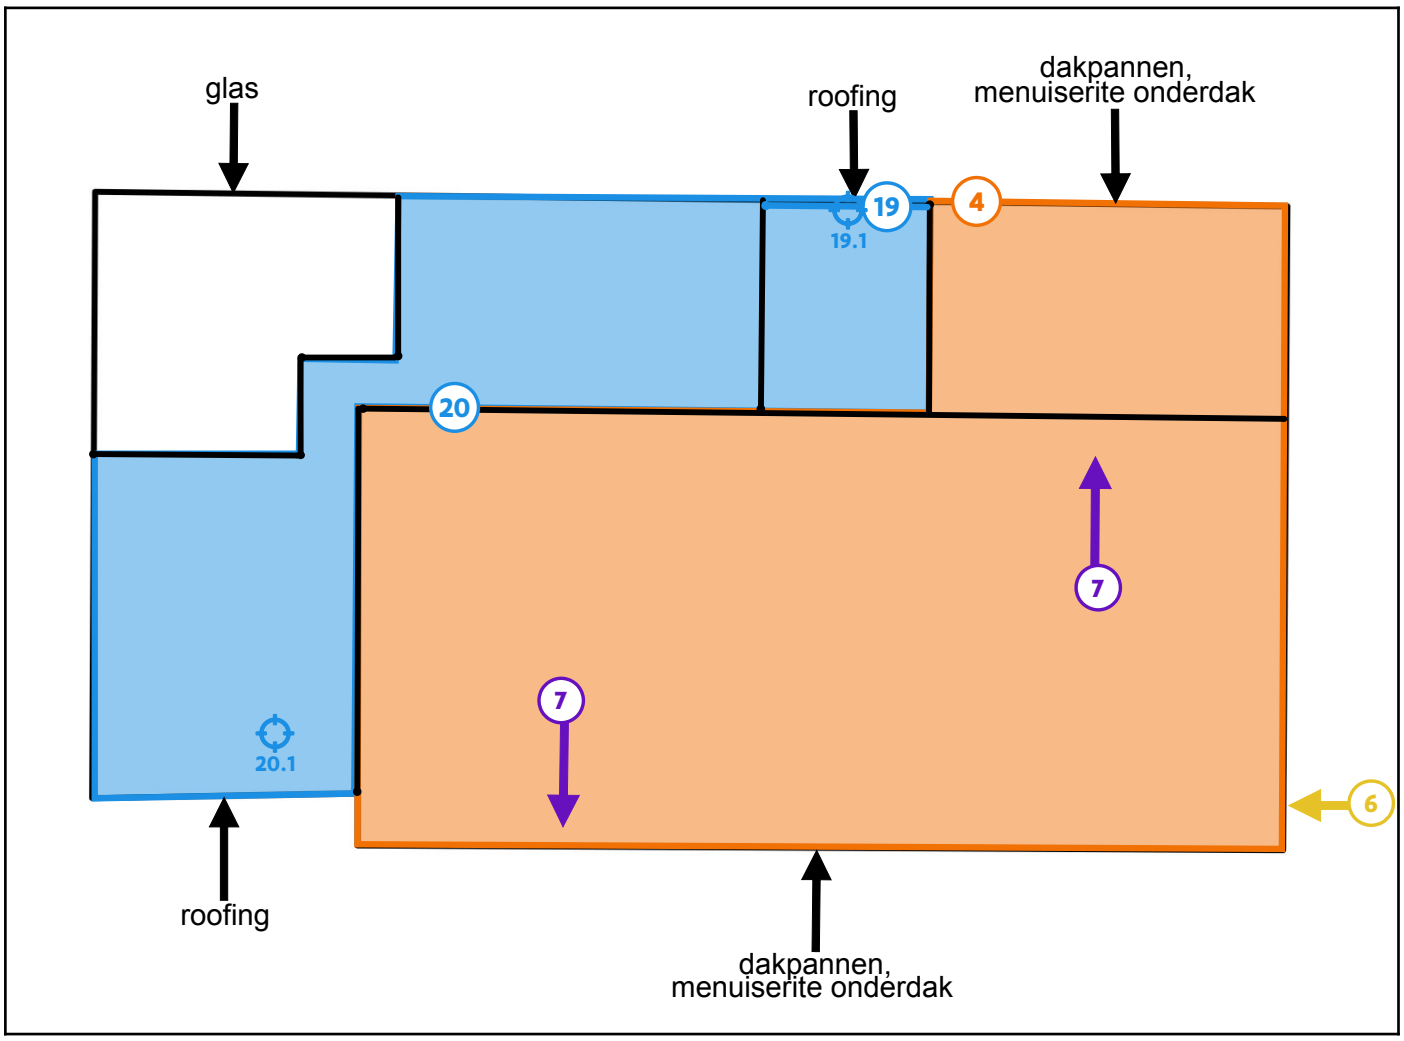
Plan 1.5: Dakenplan

Beschrijving	Type	Actie
4. Menuiserite onderdak	Asbestmateriaal	Maatregelen nemen
6. Bakelieten schakelaars en elektrisch materiaal	Asbestmateriaal	Zorgvuldig beheren
7. Schoorstenen woning	Beperking	-
19. Leien	Geen asbest	-
19.1 Code: 2637877-06	Puntmonster	-
20. Roofing platte daken	Geen asbest	-
20.1 Code: 2637877-07	Puntmonster	-

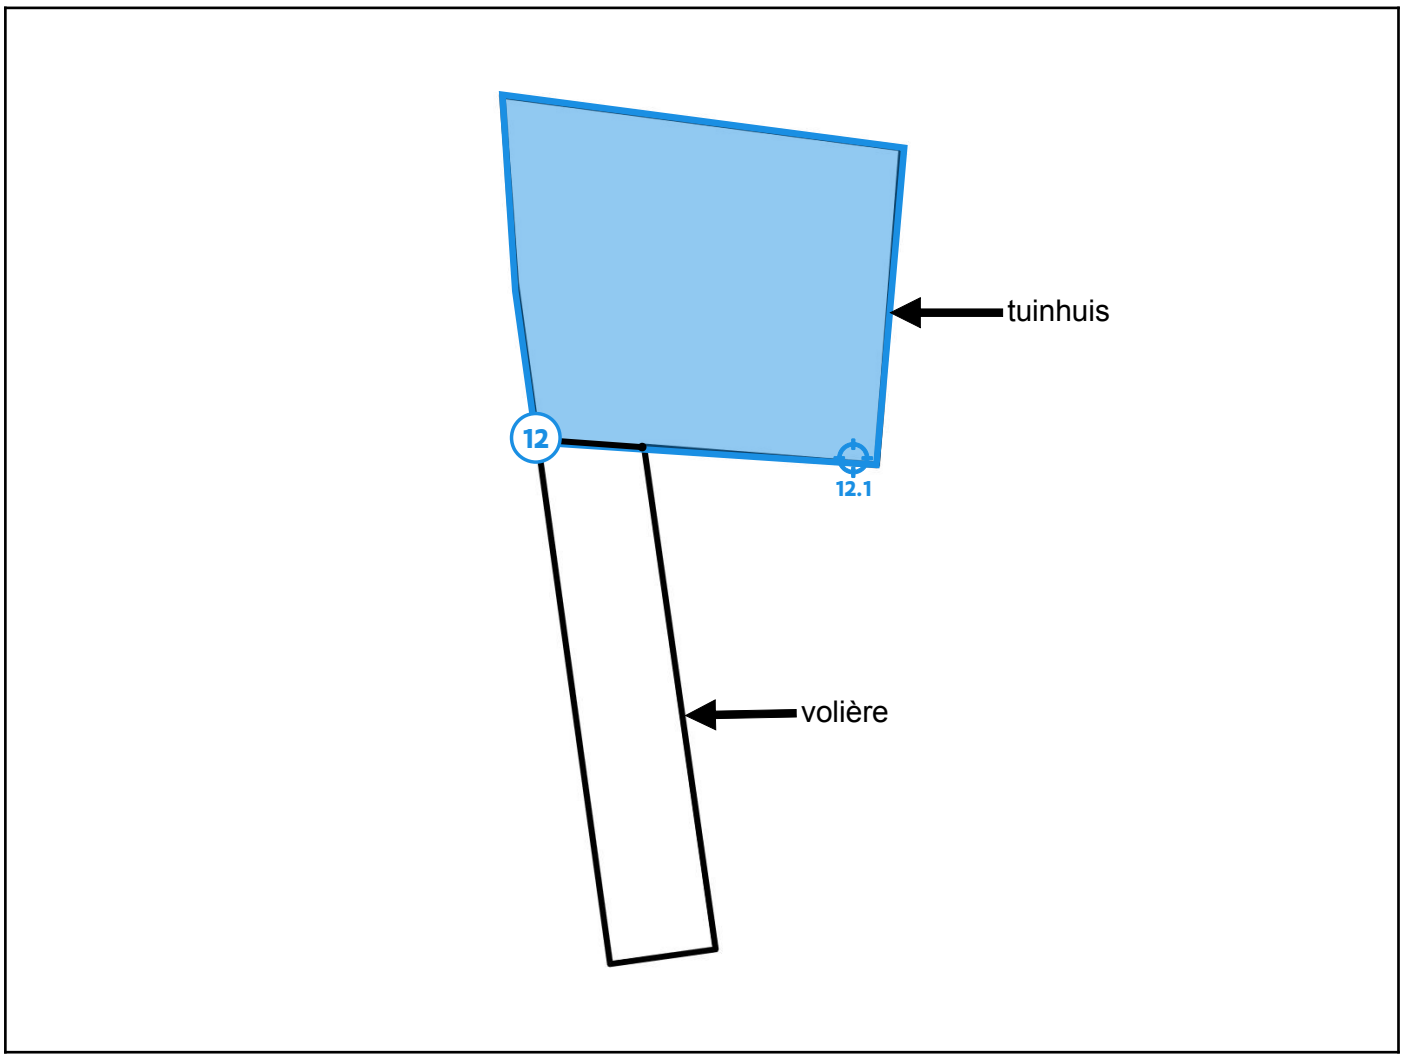
Plan 2.1: Plan tuinhuis en volière

Beschrijving	Type	Actie
12. Bitumen leien tuinhuis	Geen asbest	-
12.1 Code: 2637877-13	Puntmonster	-
