Asbestinventarisattest

Rodekruisplein 19, 8520 Kuurne

Attestnummer : **20260821-000039.000**
Uitgegeven op : **21.08.2026**
Geldig tot : **21.08.2036**

Asbestveilig (maar niet asbestvrij)

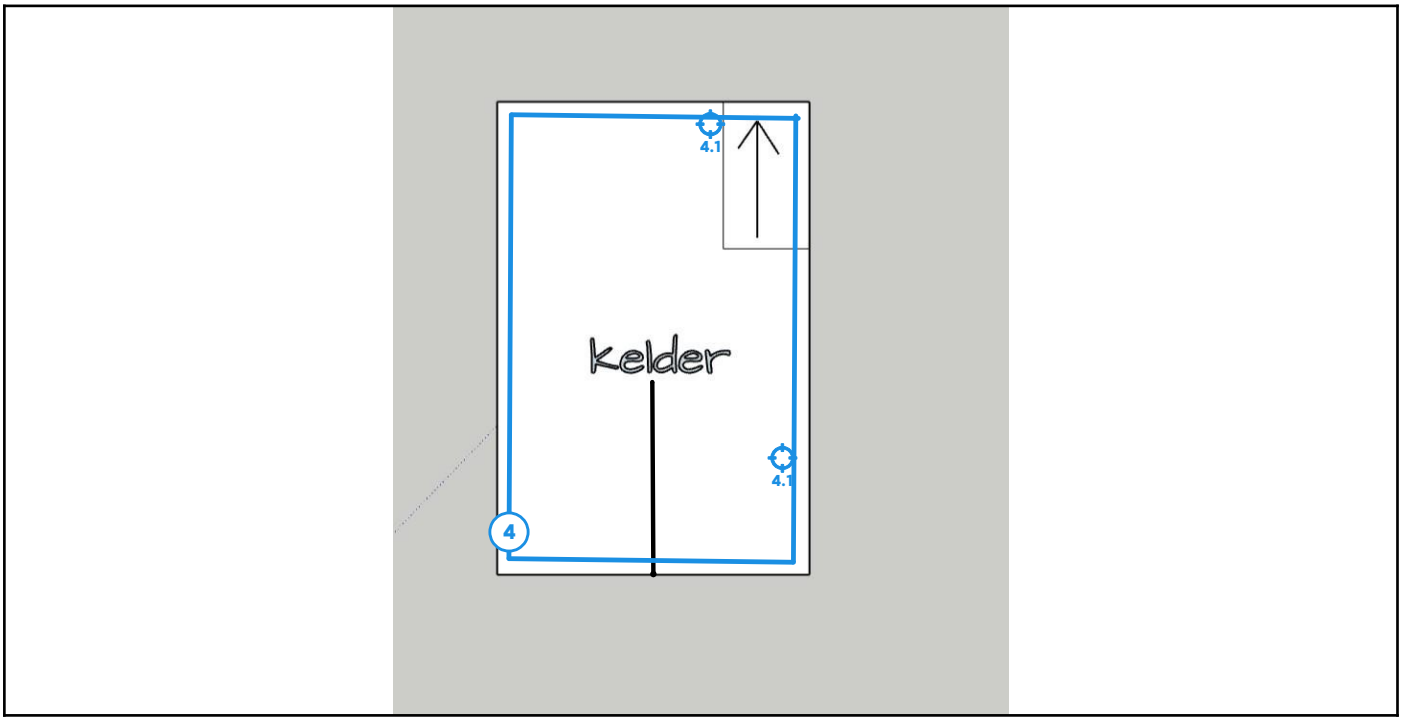
Plan 1.1: kelder

Beschrijving	Type	Actie
4. Cementering kelder	Geen asbest	-
4.1 Code: 04 Cementering kelder	Mengmonster	-

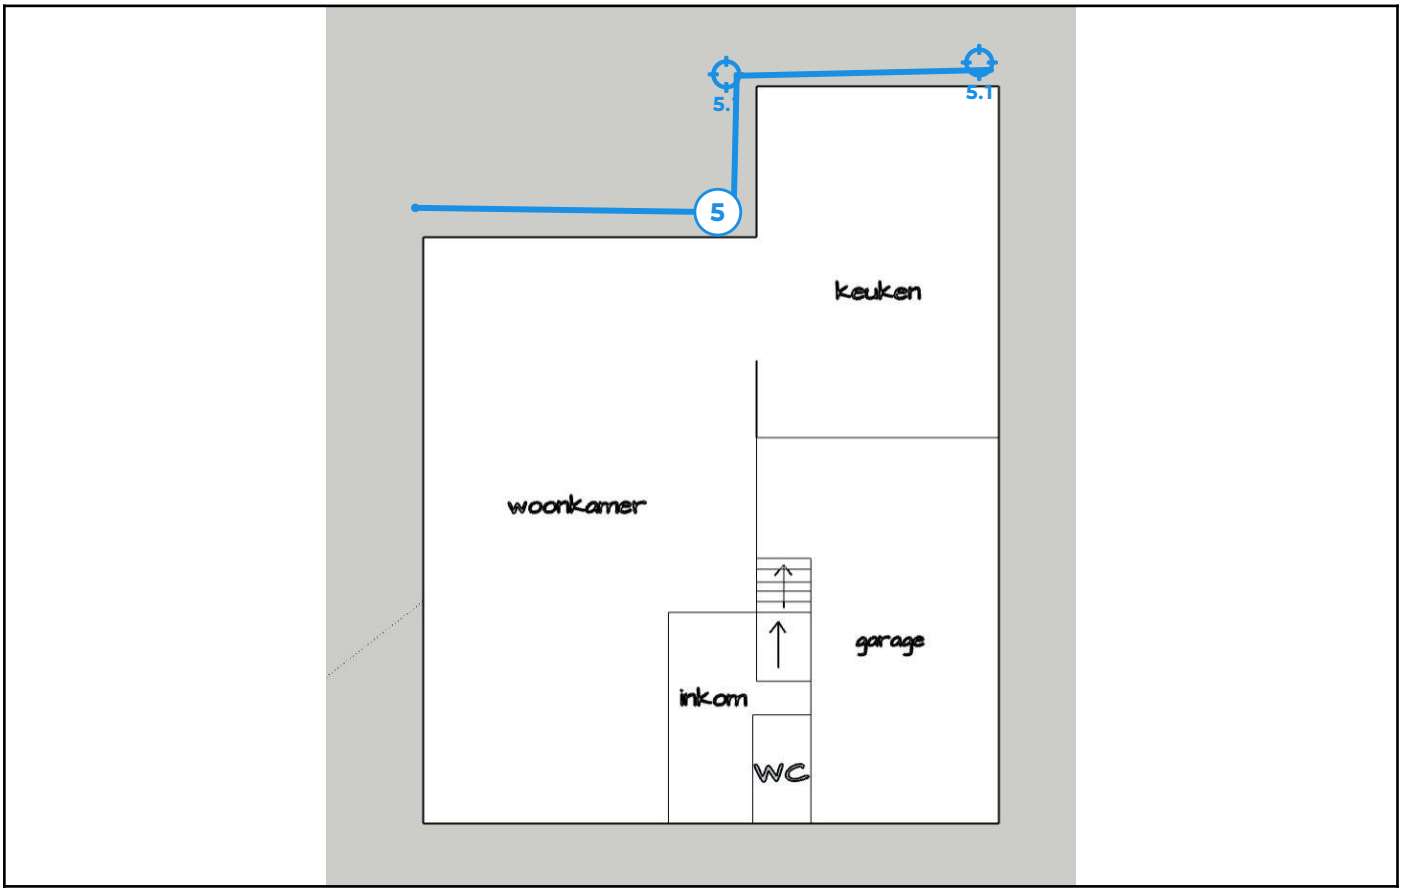
Plan 1.2: gelijkvloers

Beschrijving	Type	Actie
5. Crepi buitenmuur	Geen asbest	-
5.1 Code: 01 Crepi buitenmuur	Mengmonster	-

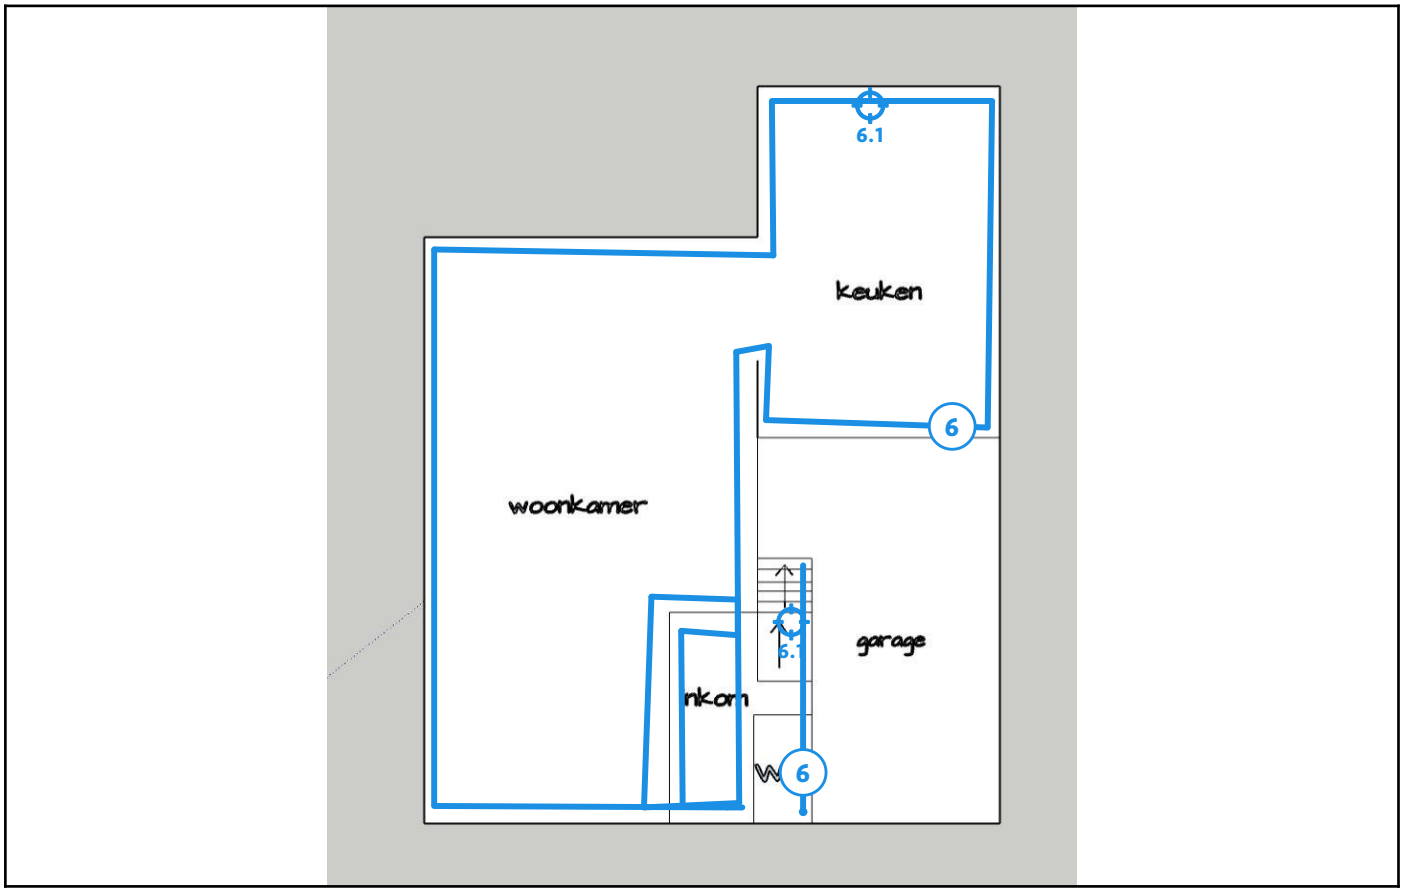
Plan 1.3: gelijkvloers

Beschrijving	Type	Actie
6. Pleisterwerk muren	Geen asbest	-
6.1 Code: 03 Pleisterwerk muren	Mengmonster	-

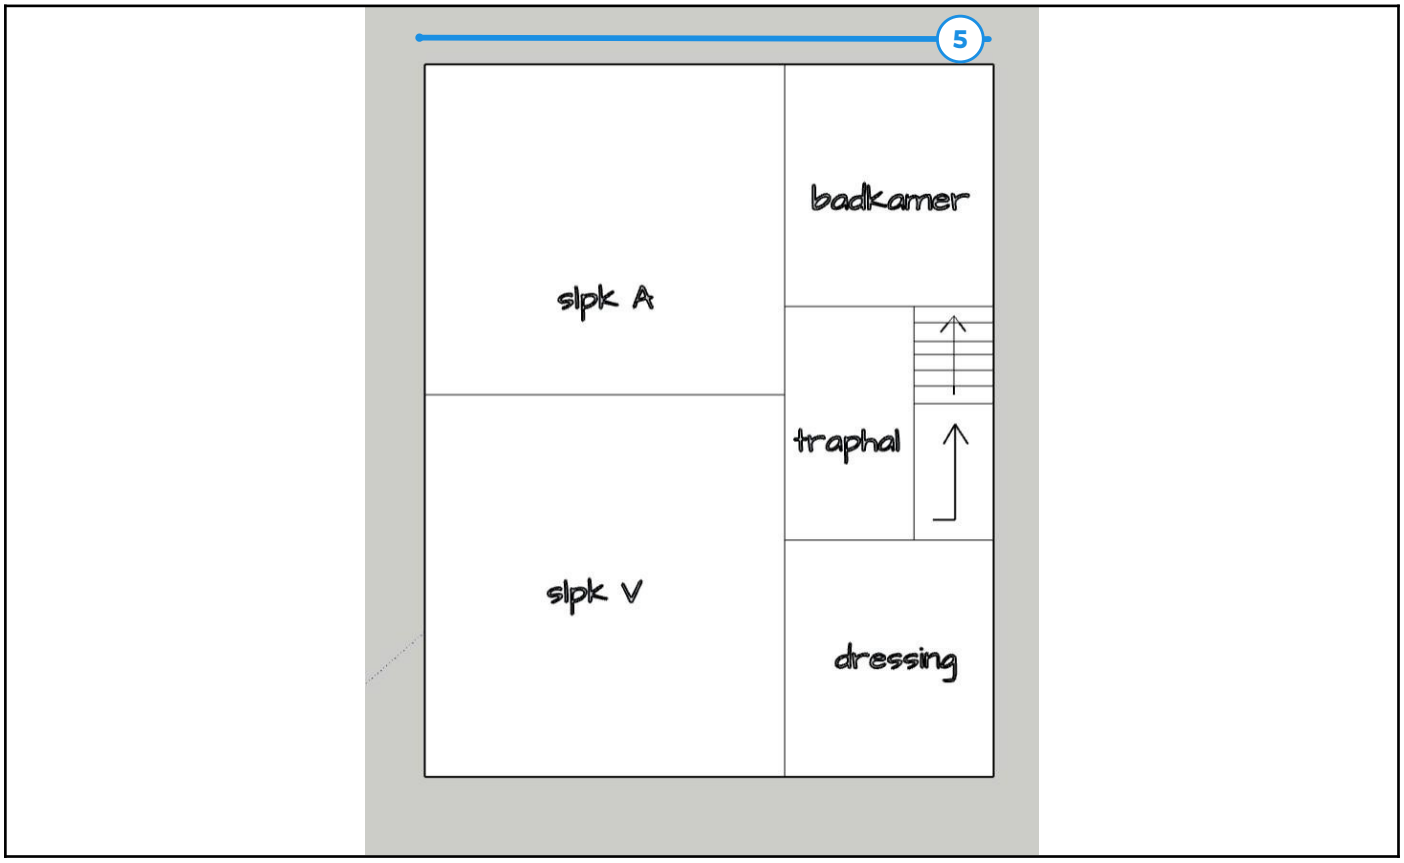
Plan 1.4: verdieping

Beschrijving	Type	Actie
5. Crepi buitenmuur	Geen asbest	-

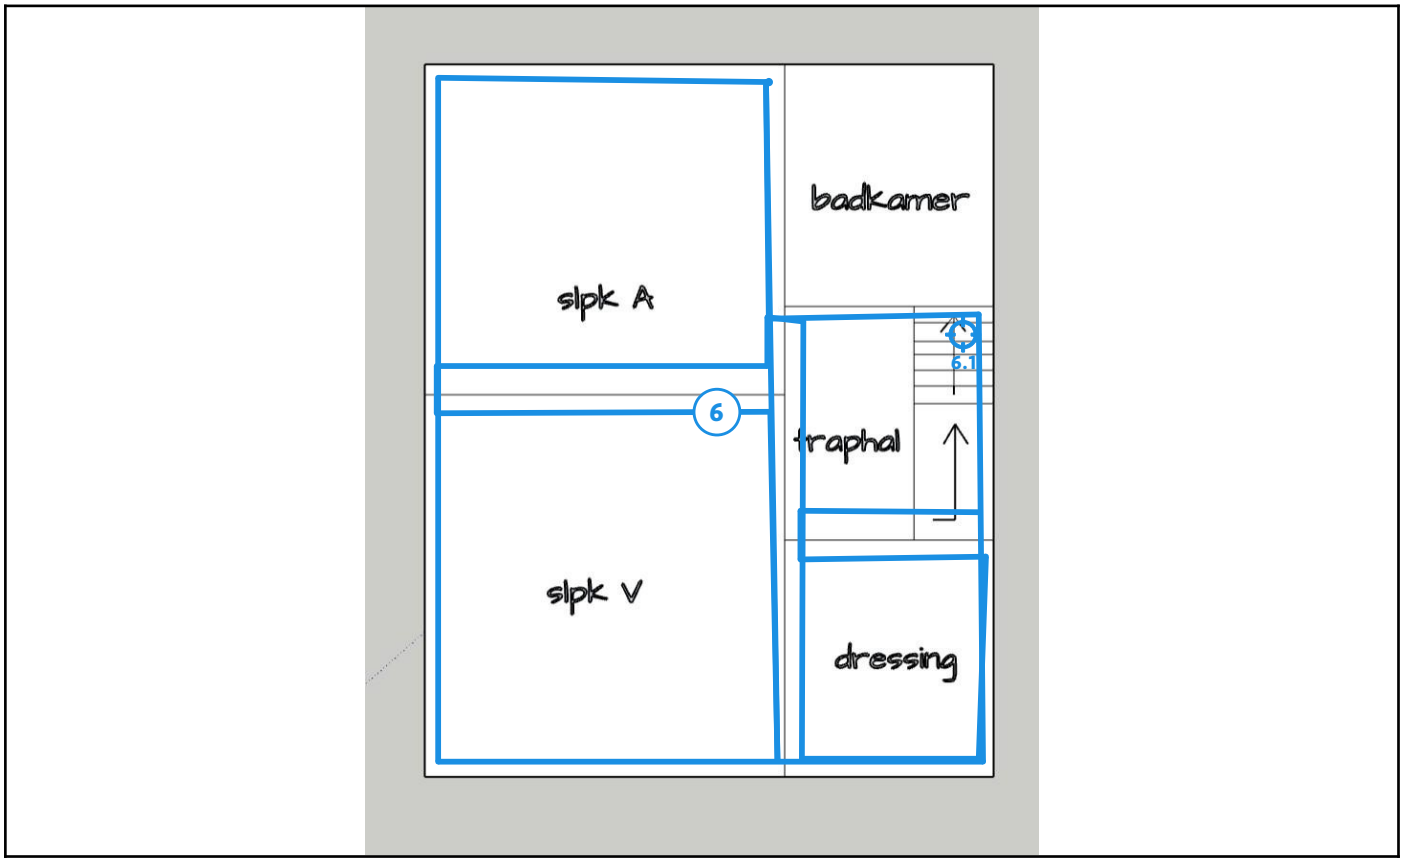
Plan 1.5: verdieping

Beschrijving	Type	Actie
6. Pleisterwerk muren	Geen asbest	-
6.1 Code: 03 Pleisterwerk muren	Mengmonster	-

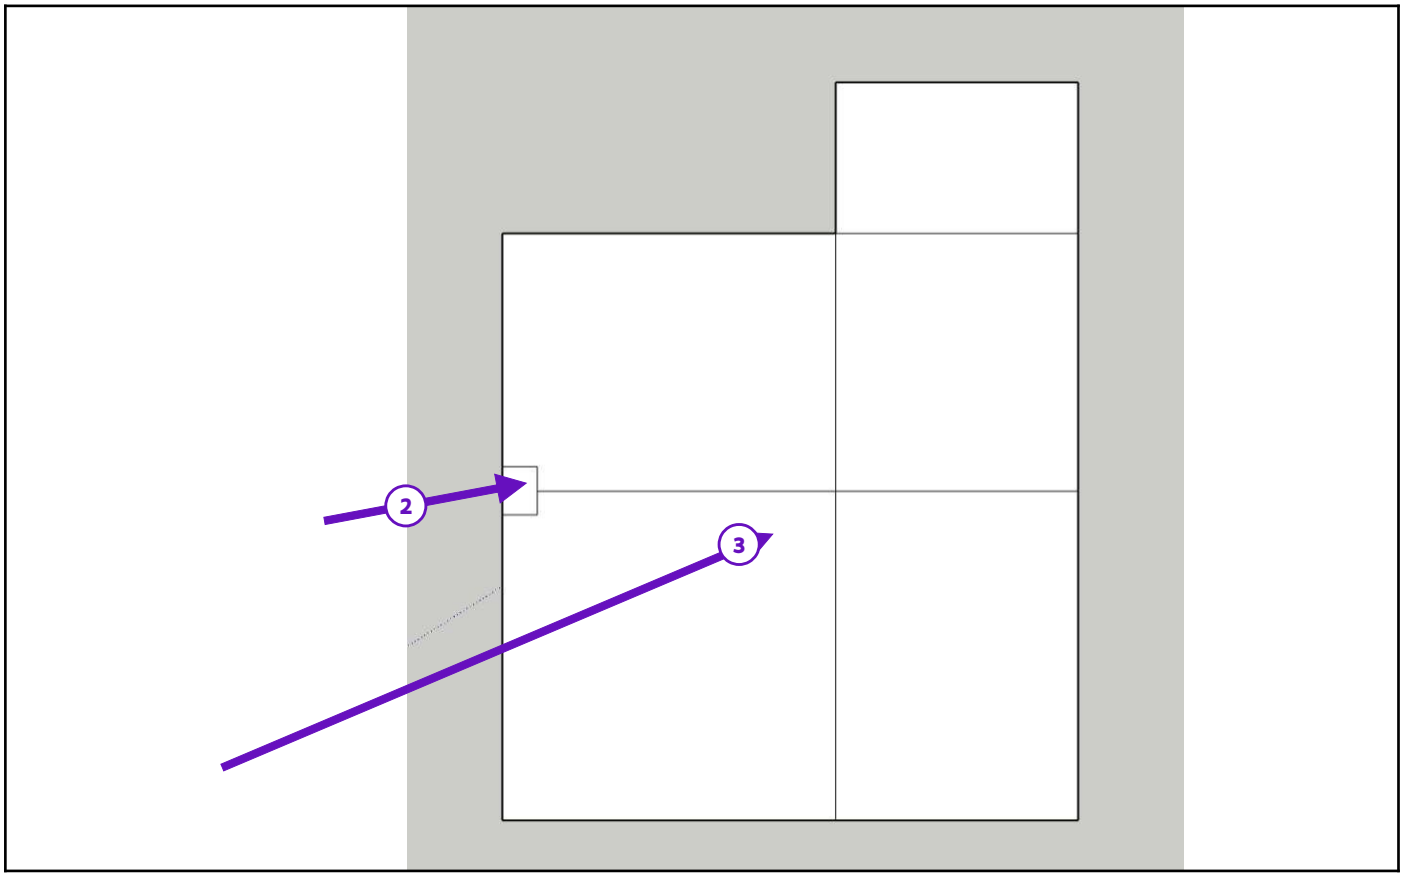
Plan 1.7: dak

Beschrijving	Type	Actie
2. Beperking schoorsteen	Beperking	-
3. Beperking hoofddak	Beperking	-

Uitleg van de asbestdeskundige: De schoorsteen bevindt zich te hoog om een grondige inspectie uit te voeren.

Uitleg van de asbestdeskundige: Het hoofddak bevindt zich te hoog om een grondige inspectie uit te voeren.

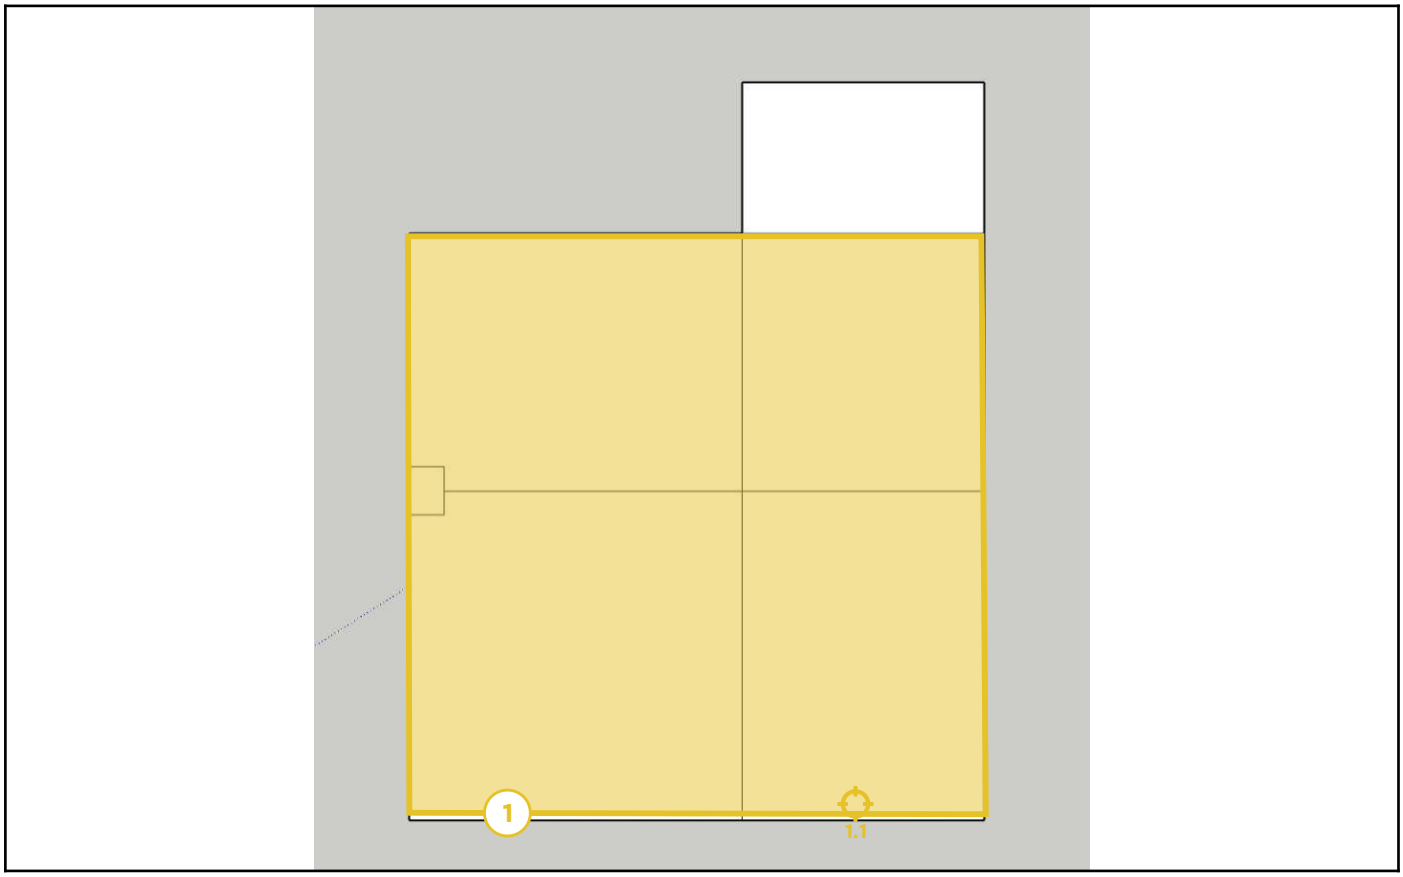
Plan 1.8: dak

Beschrijving	Type	Actie
1. Menuiserite onderdak	Asbestmateriaal	Zorgvuldig beheren
1.1 Code: 02 Menuiserite onderdak	Puntmonster	-

Fiche 1: Menuiserite onderdak

Eindbeoordeling materiaalrisico	Laag materiaalrisico en/of verlaagde kans op vezelvrijgave

Gebondenheid	Categorie 1: hechtgebonden in oorsprong
Asbestsoort (vezeltype)	Alleen chrysotiel aanwezig
Asbestconcentratie	Laag (< 50%)
Afschermingsgraad van het gehele materiaal	Geheel of deels vrij aan de buitenlucht, maar geen contact met binnenlucht
Toestand van het materiaal	Licht beschadigd, licht verweerd. Intacte calciumsilicaatplaat of materiaal met categorie 3-gebondenheid

#	Type	Referentie	Resultaat
1.1	Puntmonster	02 Menuiserite onderdak	Chrysotiel

- Zorg voor een veilig beheer en verwijder dit asbestmateriaal wanneer het bij werken eenvoudig bereikbaar wordt. Controleer de toestand jaarlijks op wijzigingen.
