Asbestinventarisattest

Zwingelaarsstraat 29, 8870 Izegem

Eindconclusie:

Niet-asbestveilig

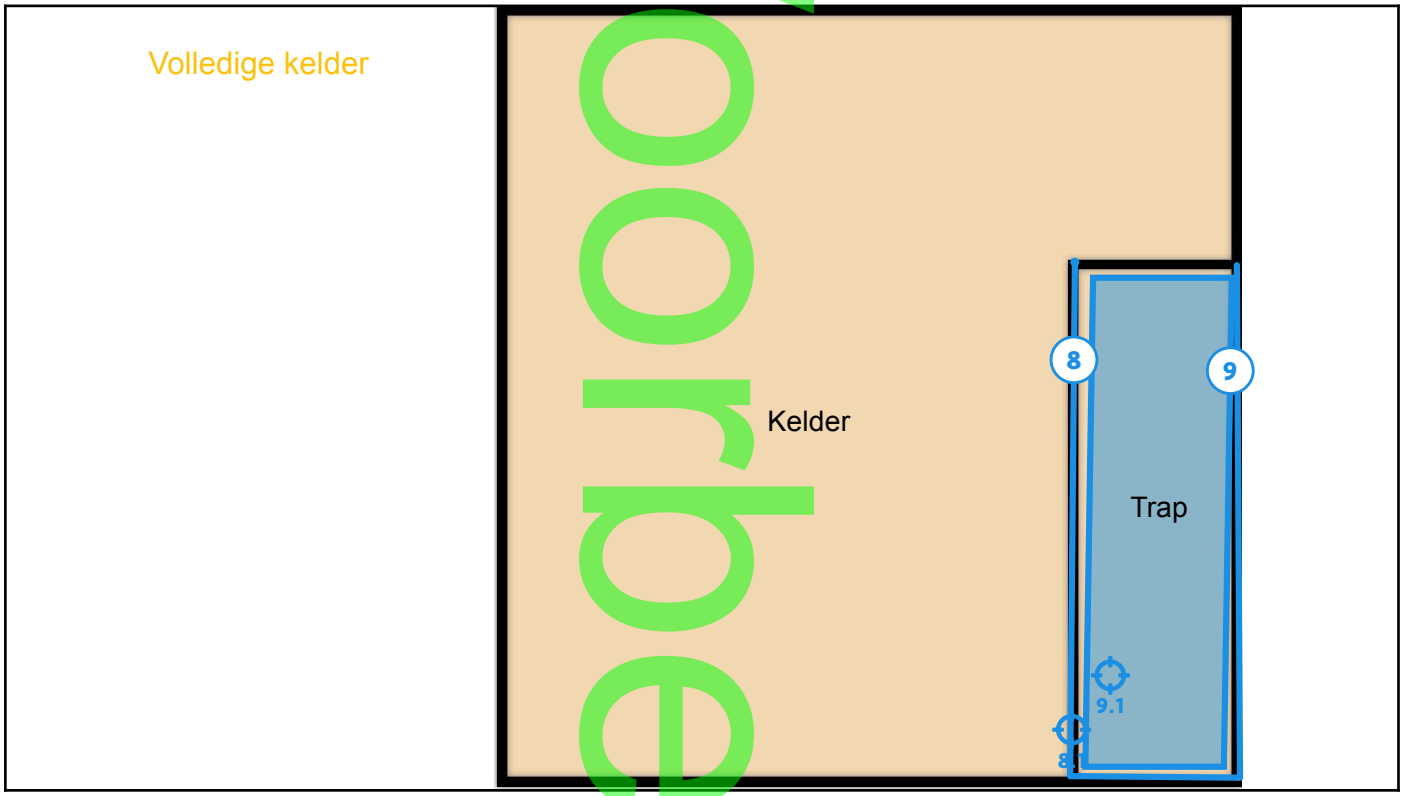
Plan 1.1: Woning, verd. -1

Beschrijving	Type	Actie
4. Materiaal in opslag	Beperking	-
8. Pleisterwerk binnenmuren	Geen asbest	-
8.1 Code: 261003B1	Mengmonster	-
9. Pleisterwerk plafond	Geen asbest	-
9.1 Code: 261003B2	Mengmonster	-

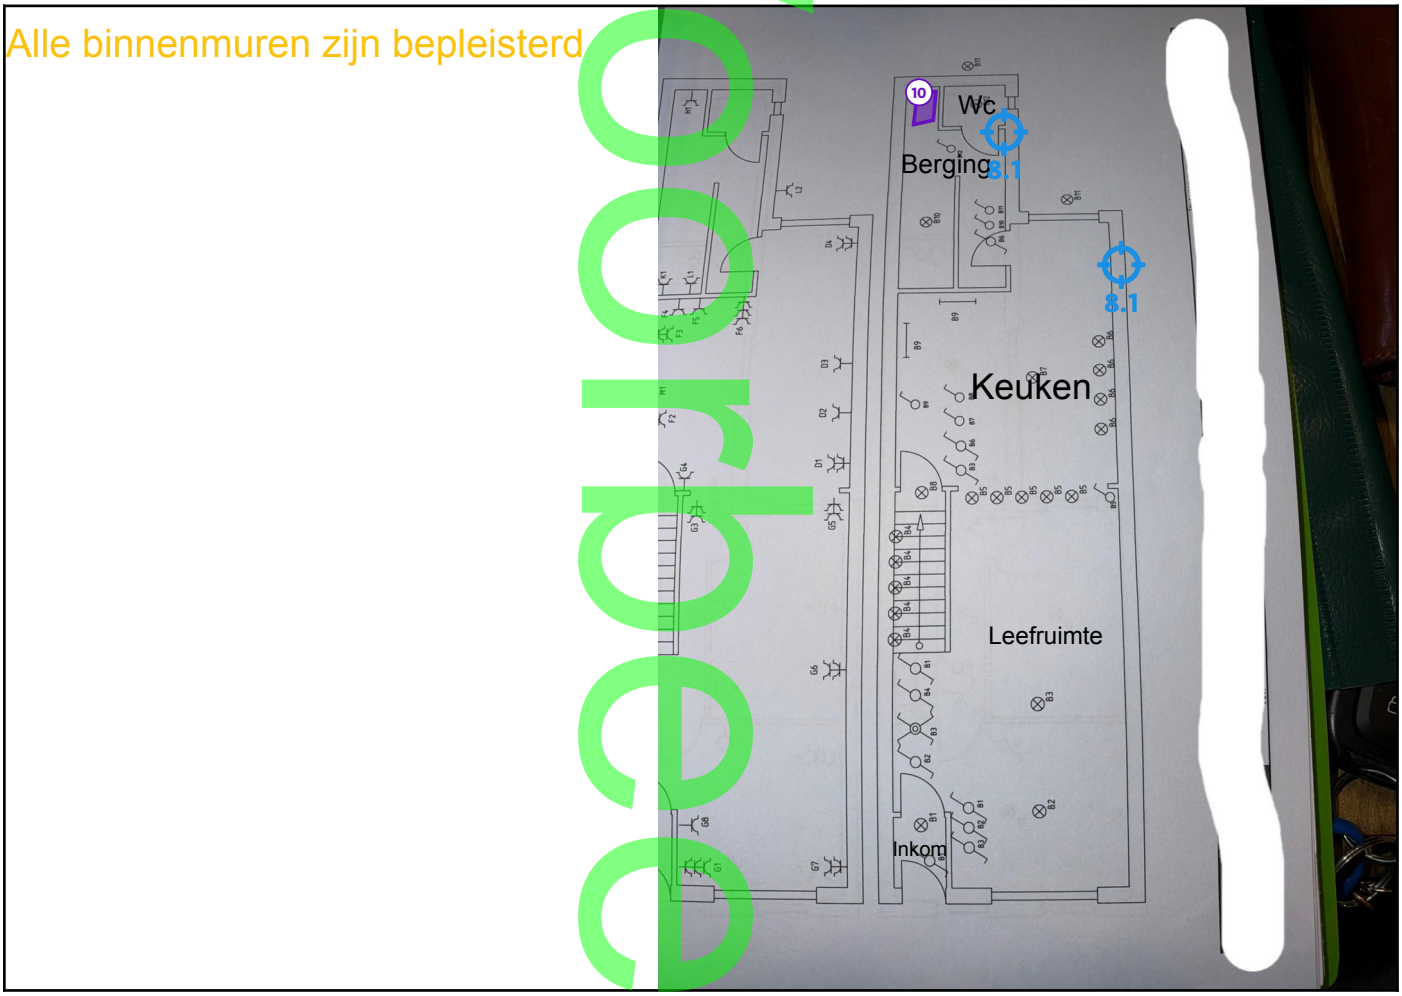
Plan 1.2: Woning, verd. +0

Alle binnenmuren zijn bepleisterd

Beschrijving	Type	Actie
8. Pleisterwerk binnenmuren	Geen asbest	-
8.1 Code: 261003B1	Mengmonster	-
10. Stookketel	Overige ruimte of materiaal	-

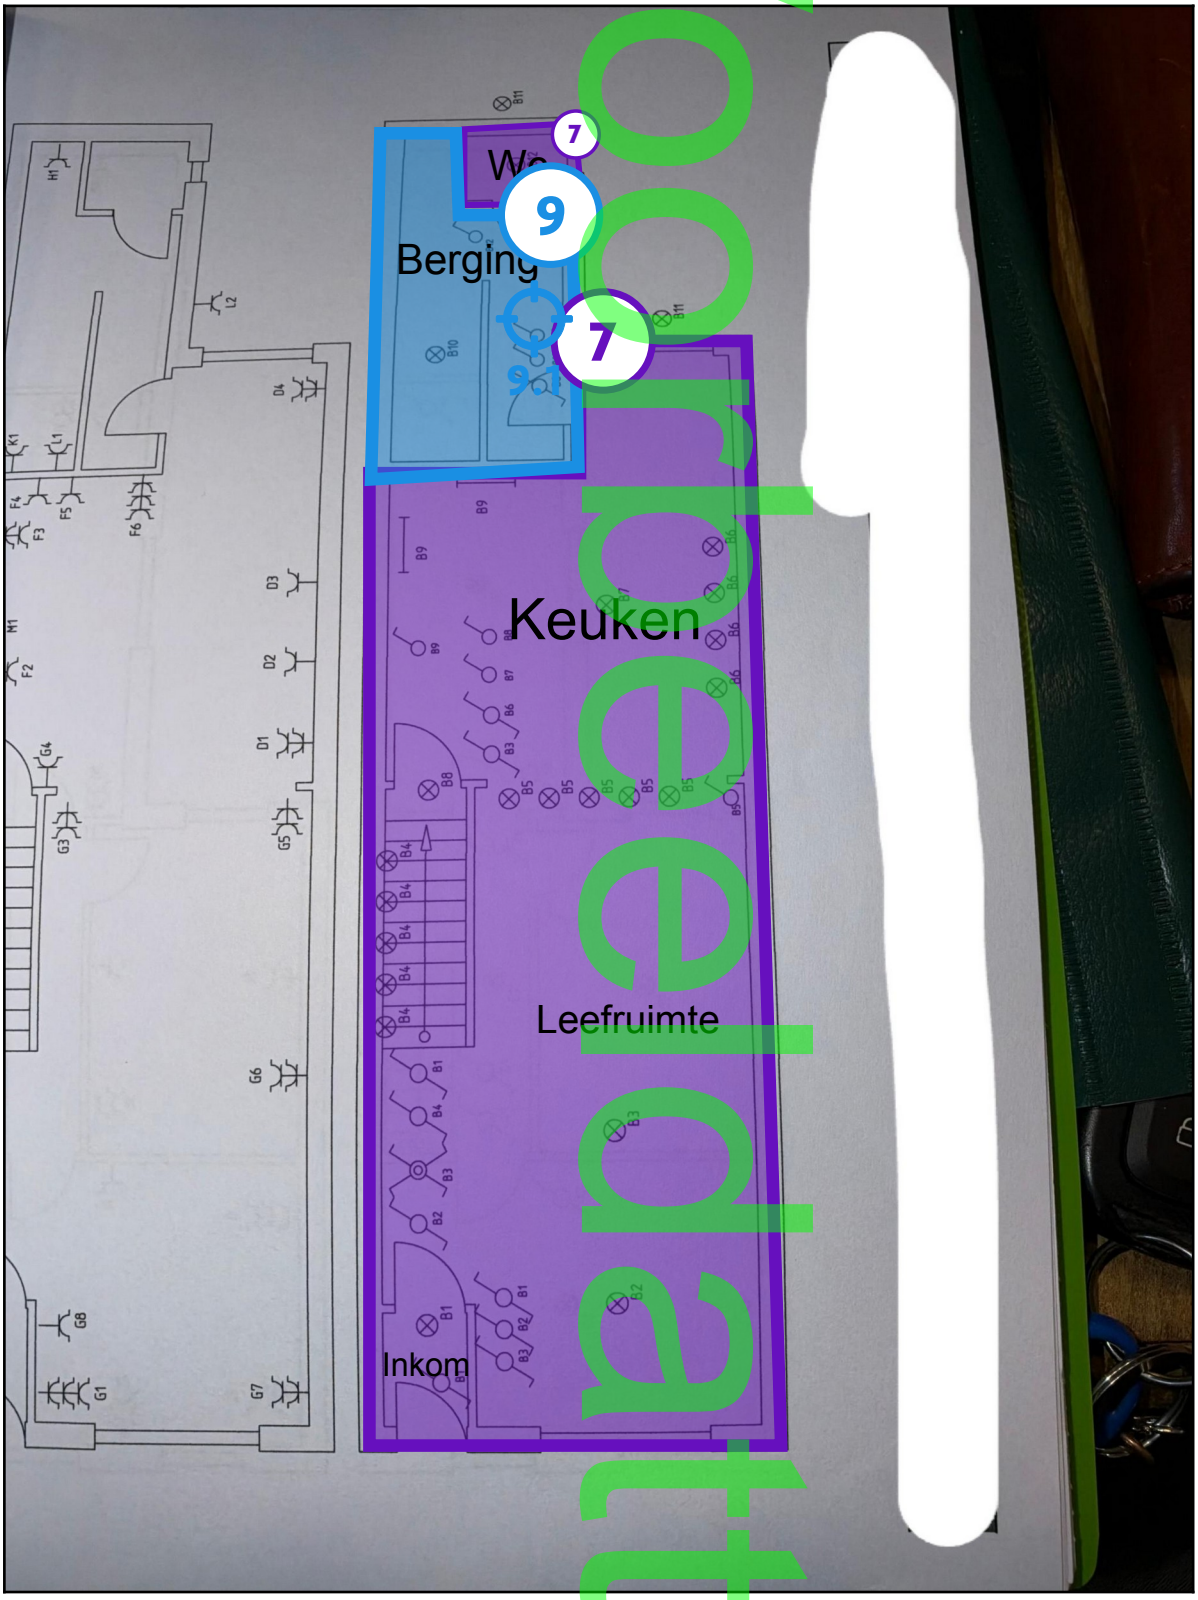
Plan 1.3: Woning, verd. +0 plafond

7. Valse plafond	Advies	-
9. Pleisterwerk plafond	Geen asbest	-
9.1 Code: 261003B2	Mengmonster	-

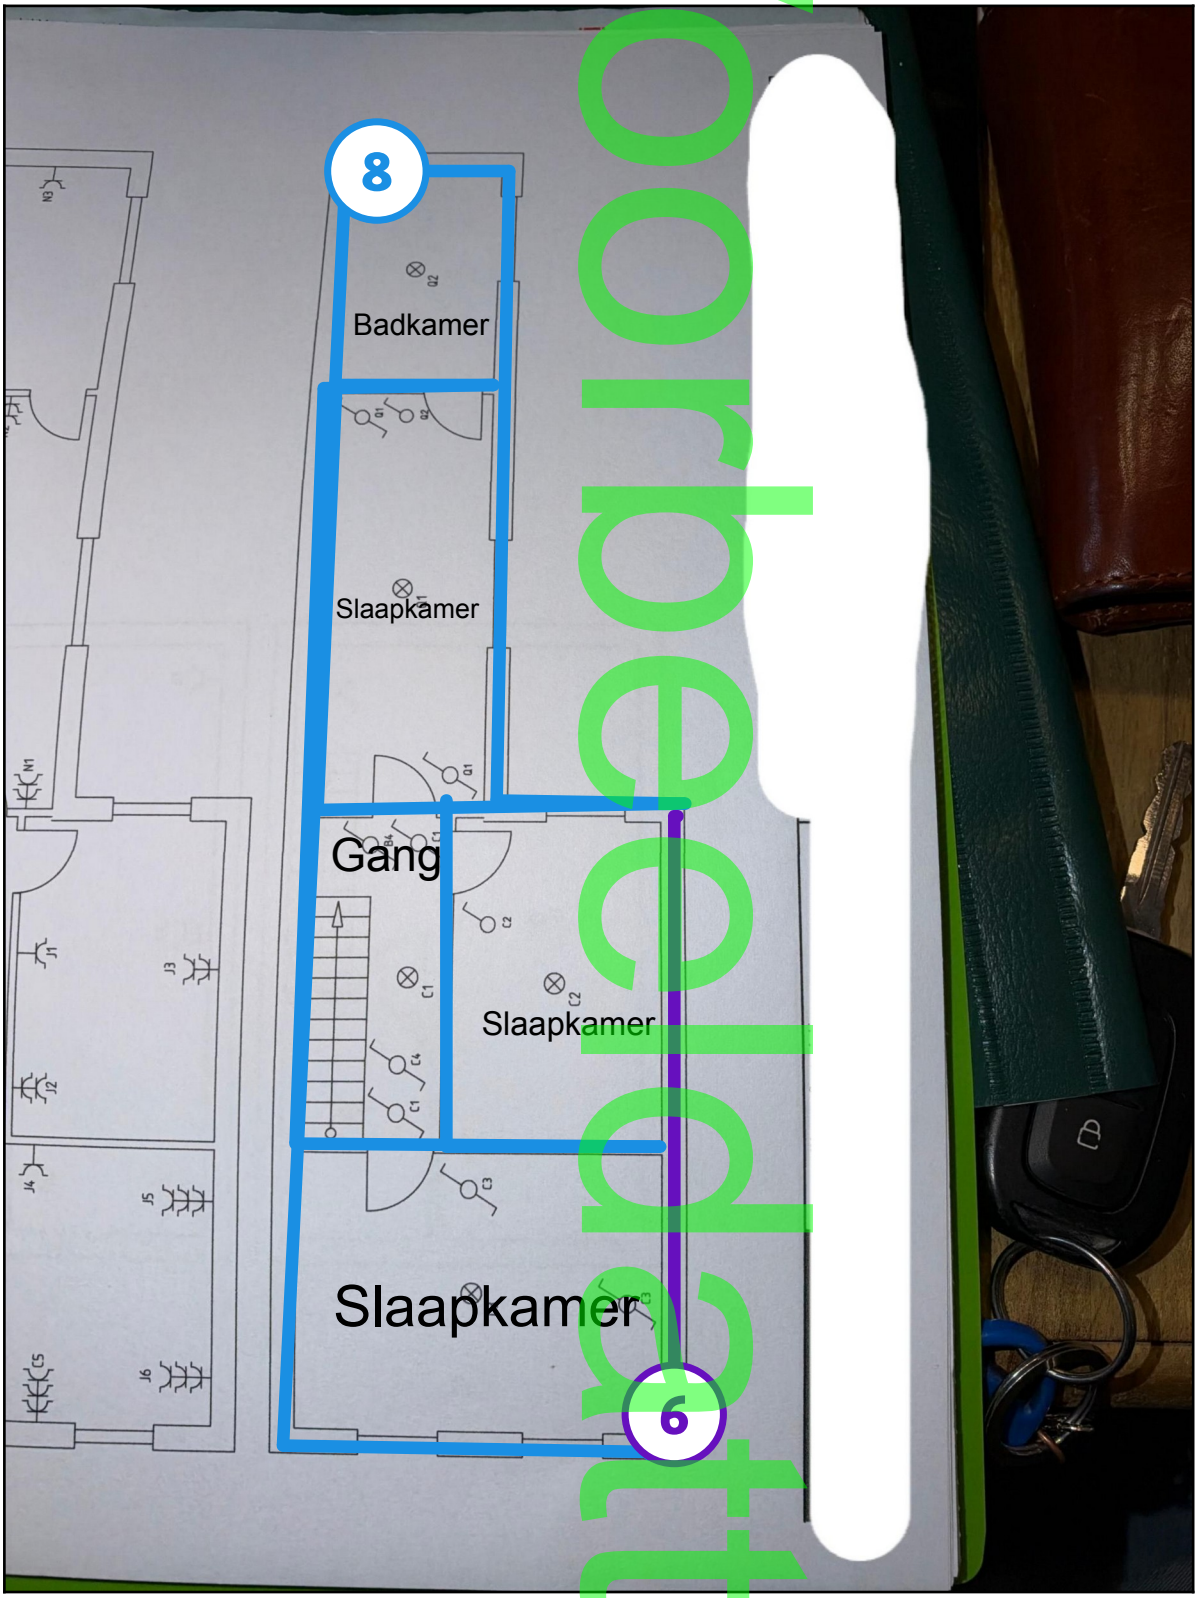
Plan 1.5: Woning, verd. +1 muren

6. Valse muren	Advies	-
8. Pleisterwerk binnenmuren	Geen asbest	-

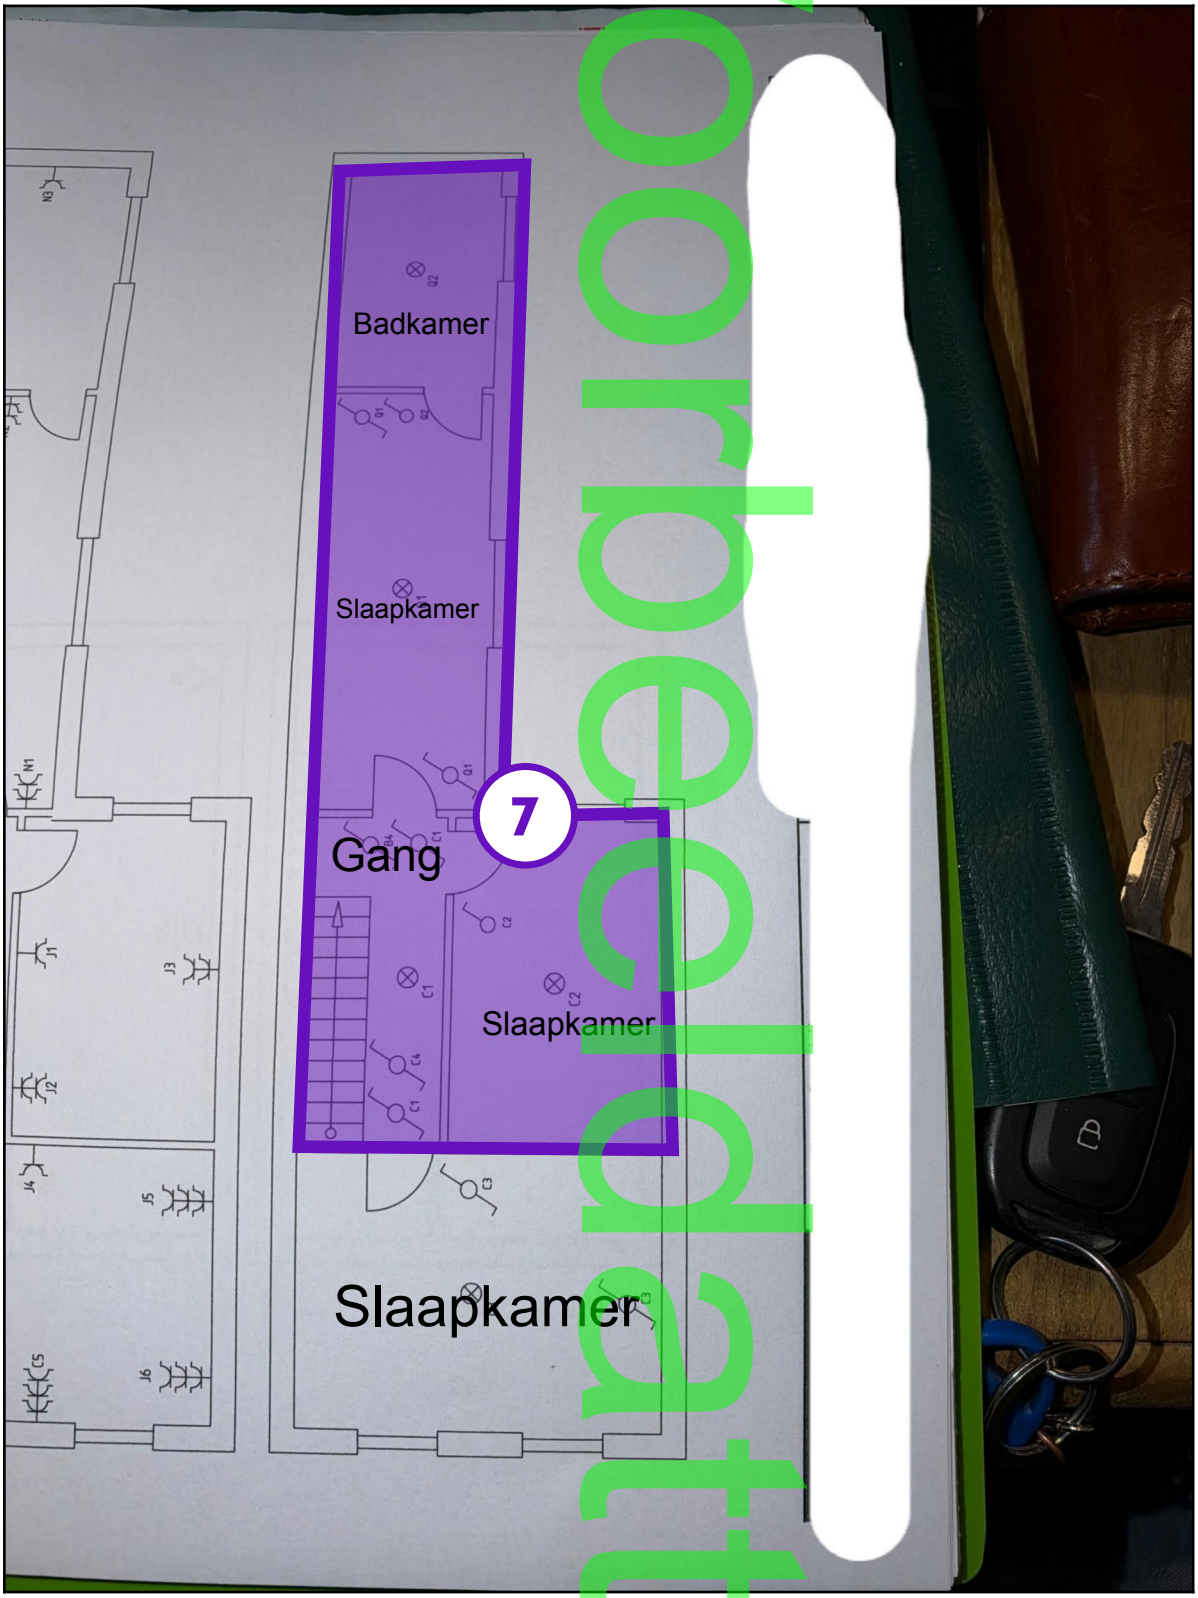
Plan 1.6: Woning, verd. +1 plafond

7. Valse plafond	Advies	-

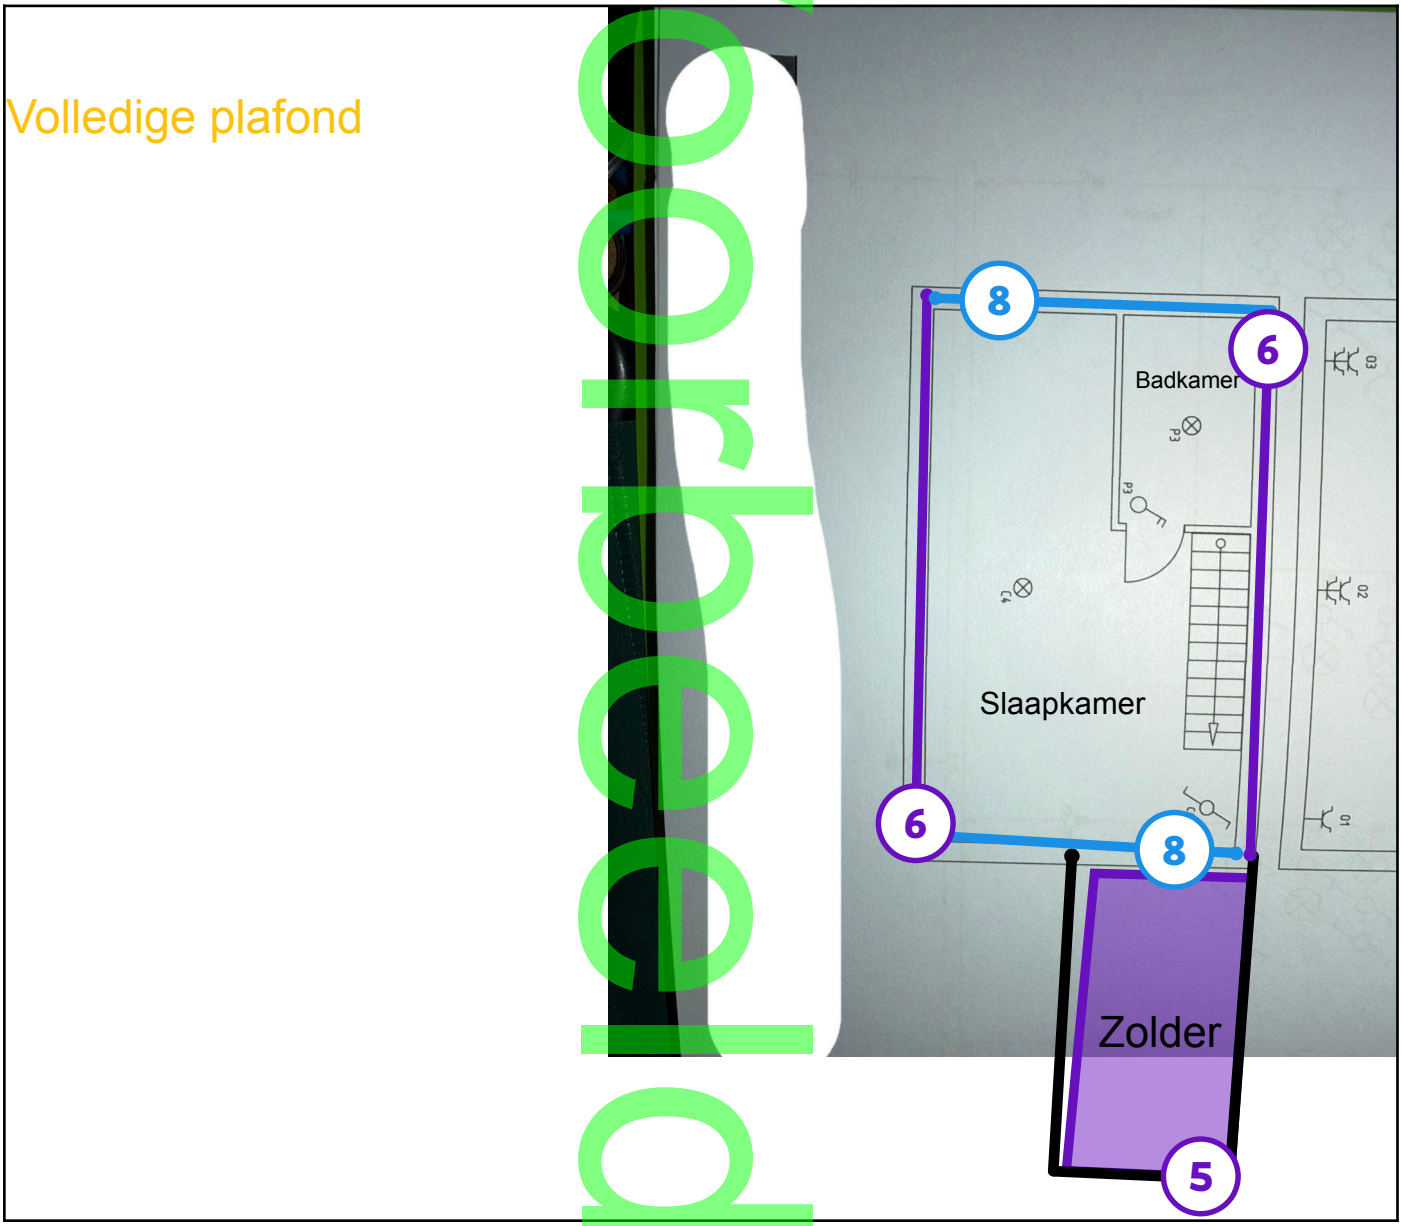
Plan 1.7: Woning, verd. +2

Beschrijving	Type	Actie
5. Zolder	Beperking	-
6. Valse muren	Advies	-
7. Valse plafond	Advies	-
8. Pleisterwerk binnenmuren	Geen asbest	-

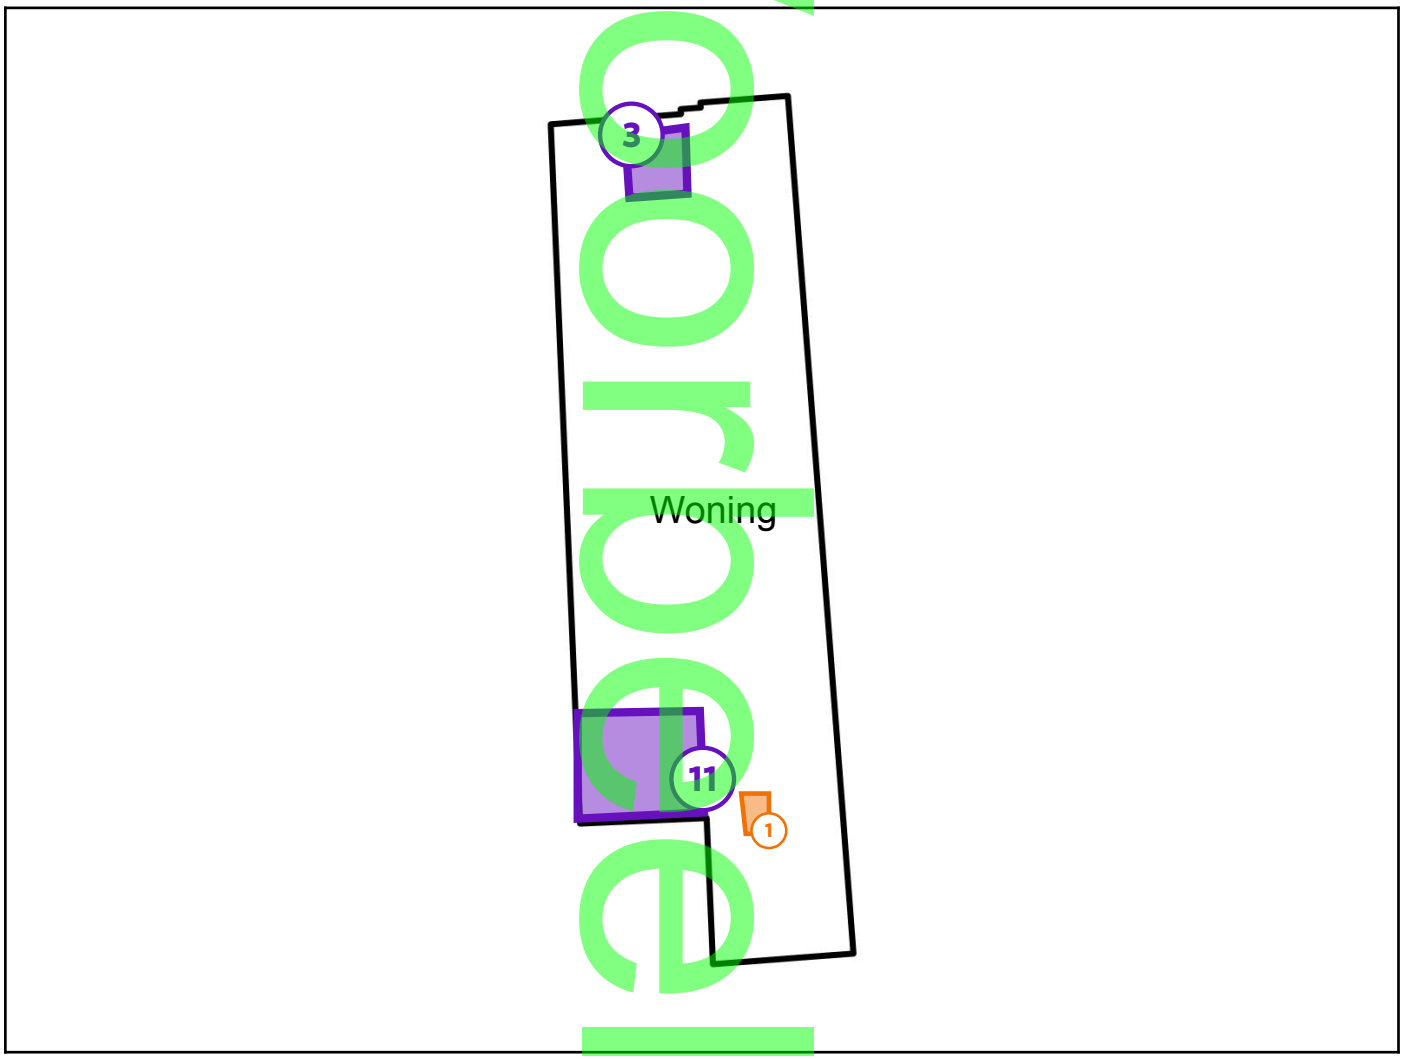
Plan 1.8: Woning, dak

Beschrijving	Type	Actie
1. Rookafvoerbuis	Asbestmateriaal	Verwijderen
3. Plat dak	Beperking	-
11. Plat dak	Overige ruimte of materiaal	-

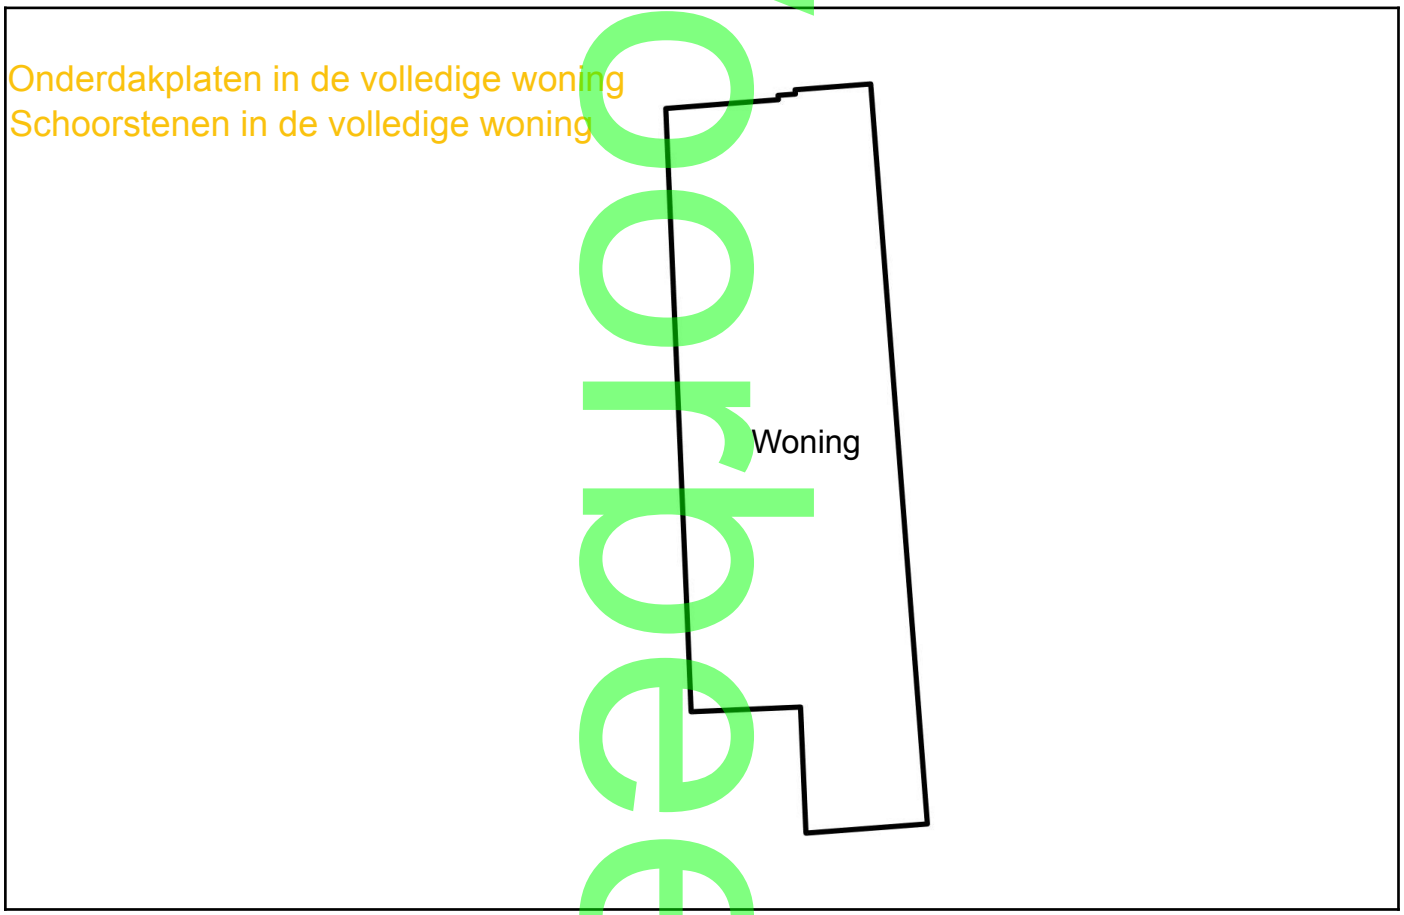
Plan 1.9: Woning

Beschrijving	Type	Actie
2. Schoorsteen	Beperking	-
12. Onderdak	Overige ruimte of materiaal	-

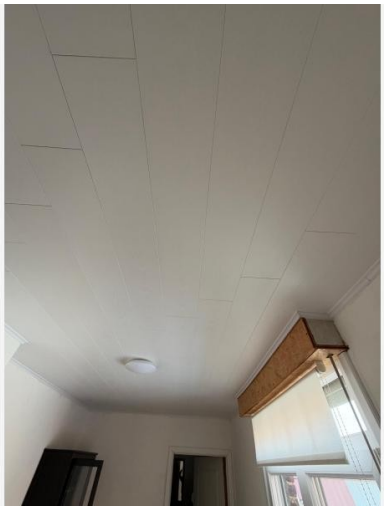
Fiche 5: Zolder

Conclusie

Tijdelijke beperking

Reden: Er is geen volledige risicobeoordeling mogelijk

Uitleg van de asbestdeskundige: Tijdens de visuele inspectie was het toegangsluik naar de zolder volledig weggewerkt met valse plafonds waardoor er geen volledige risiciobedoordeling mogelijk was.

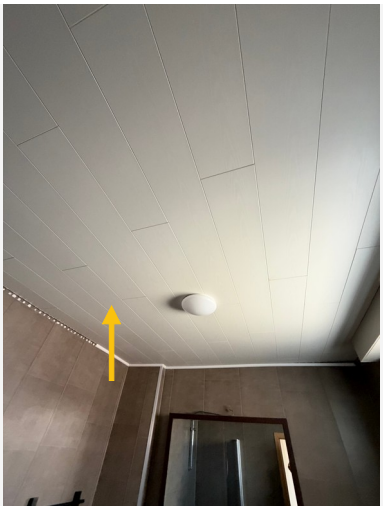
Fiche 7: Valse plafond

Informatie over een materiaal dat de asbestdeskundige niet kan waarnemen of vaststellen

Tijdens de visuele inspectie werd vastgesteld dat alle aangeduide ruimtes hun plafond bekleed waren. Bij renovatie is een destructief onderzoek nodig. De achterliggende materialen kunnen asbest bevatten.

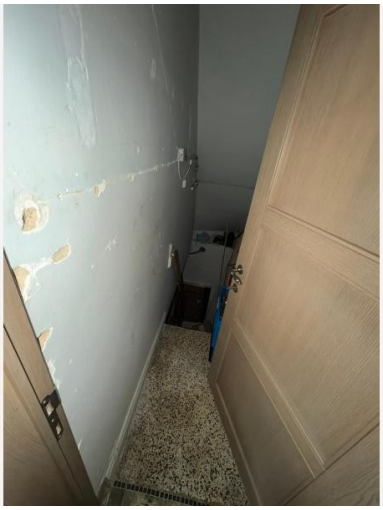
Fiche 8: Pleisterwerk binnenmuren

Conclusie

Geen asbest

#	Type	Referentie	Resultaat
8.1	Mengmonster	261003B1	Geen asbest

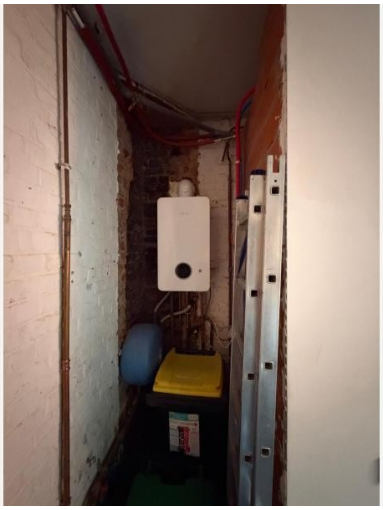
Beschrijving	Notitie	Terug te vinden op plannen
Fiche 10: Stookketel	Tijdens de visuele inspectie (niet-destructief onderzoek) was de stookketel niet verdacht	Plan 1.2: Woning, verd. +0
Fiche 11: Plat dak	Het platte dak bestaat uit niet asbestverdacht materiaal. Bij renovatie is een destructief onderzoek nodig. De onderliggende materialen kunnen asbest bevatten.	Plan 1.8: Woning, dak
Fiche 12: Onderdak	De onderdakplaten bestaan uit niet asbestverdachte platen.	Plan 1.9: Woning
Fiche 13: Silicone	Het afdichtingsmateriaal is silicone en niet asbestverdacht aan alle ramen en deuren.	-
